GARE PARIS LYON

ANALYSE SURVEILLANCE HEBDOMADAIRE - AC - N° 87

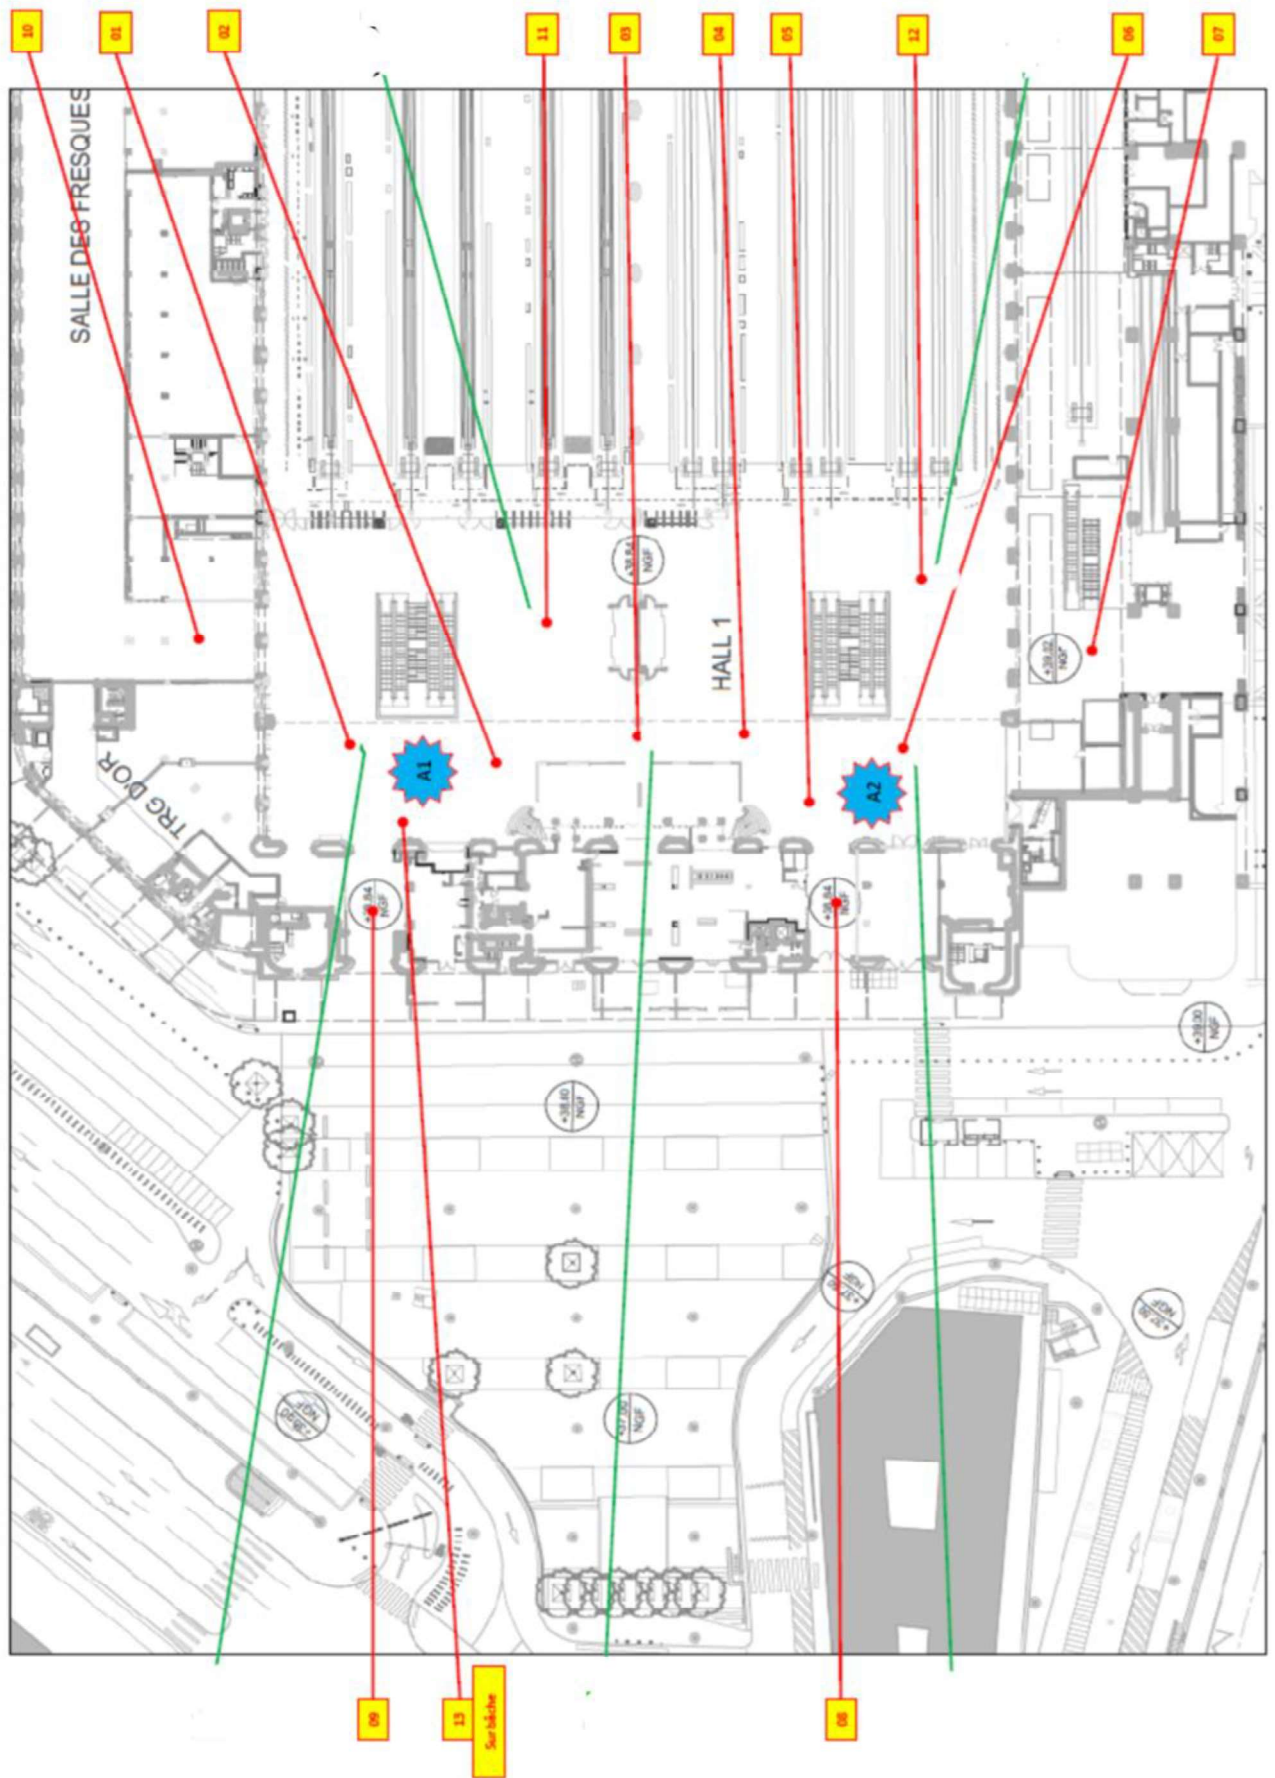
PLY-PHV - N38 - Plan de localisation des analyses MOA

N° prélevement	Localisation	Support	Concentration μ/m^2	Remarque
HALL 1 - Zone sous PHV				
P 01	Sous PHV - coté Chalon - coté Nord	Carrelage	49,20	
P 02	Sous PHV - coté Chalon - coté Sud	Carrelage	22,00	
P 03	Sous PHV - centre	Carrelage	26,80	
P 04	Sous PHV - coté Bercy - coté Nord	Carrelage	32,80	
P 05	Sous PHV - coté Bercy - Centre	Carrelage	14,00	
P 06	Sous PHV - coté Bercy - coté Sud	Carrelage	13,20	
Moyenne :		26,33		
HALL 1 - Entrée				
P 07	Bercy	Carrelage	20,40	
P 08	Parvis - Sud	Carrelage	71,20	
P 09	Parvis - Nord	Carrelage	94,00	
P 10	Chalon - salle des fresques	Carrelage	12,80	
HALL 1 - Quai transversal				
P 11	Zone Nord	Carrelage	56,00	
P 12	Zone Sud	Carrelage	35,40	
Moyenne :		45,70		
Hall 1 - surveillance sur bache de protection PHV - Coté Nord				
Moyenne de l'ensemble des mesures au sol :			37,32

⇒ RAS

- ⇒ Poursuivre les opérations préventives de nettoyage
- ⇒ Maintenir pour l'ensemble des intervenants, le niveau actuel d'exigence du respect des procédures
