# GARE DE PARIS SAINT LAZARE

Prélèvements lingette

Quais et Equipements sur les quais

# Nettoyage très haute efficacité des quais et équipements de quais de la gare de Paris Saint Lazare

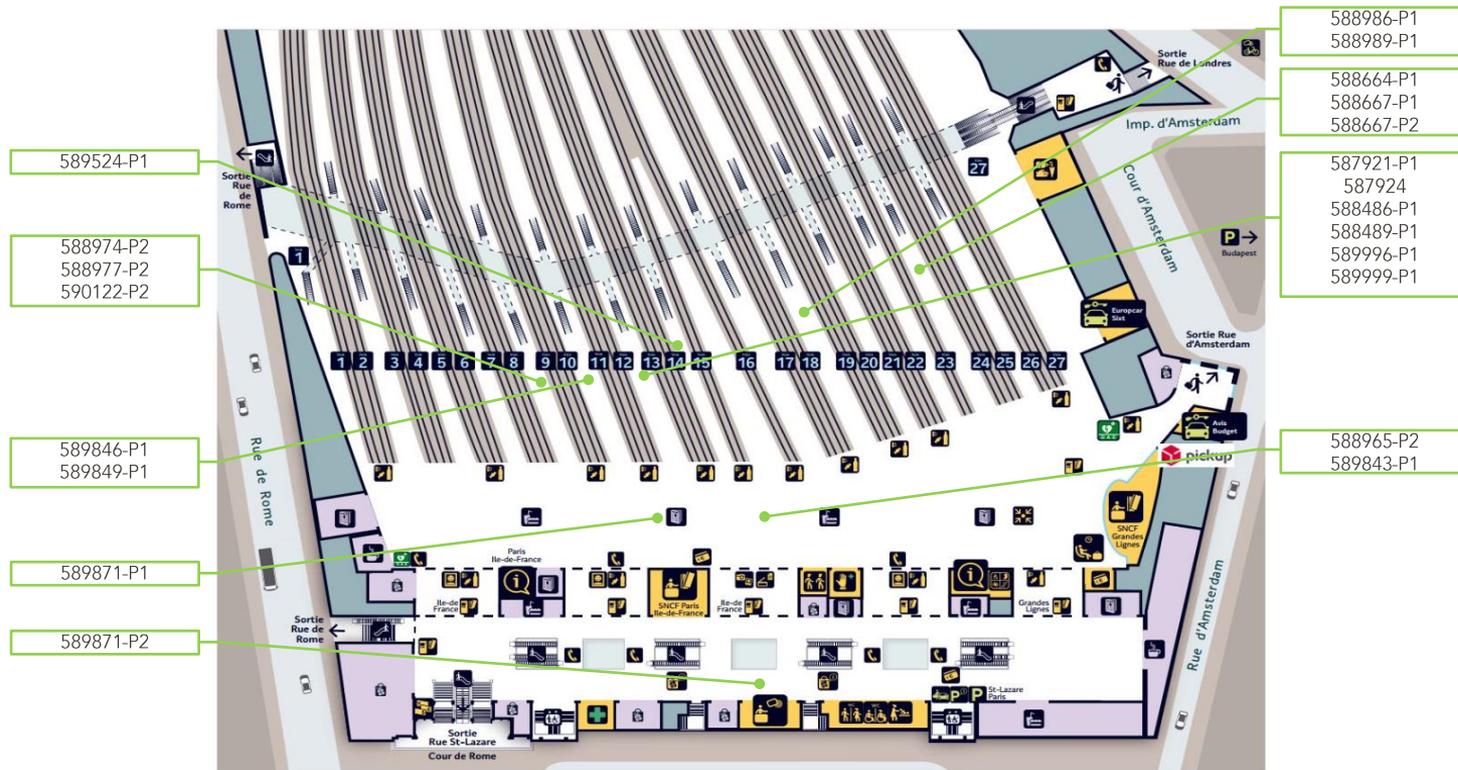
## Revêtement des quais

Mesures initiales					Après nettoyage, si nécessaire		
N° test	Date du prélèvement	Prélèvement	Support du prélèvement	Résultat lingette (en µg/m²)	N° du prélèvement	Date du prélèvement	Résultat lingette ap nettoyage (en µg/m²)
587921-P1	18/10/2023	Quai n°7 - V12/13	Revêtement bitumineux	136	587924	19/10/2023	1161,2
588486-P1	26/10/2023	Quai n°7 - V12/13	Revêtement bitumineux	228,4	588489-P1	27/10/2023	56,4
588664-P1	30/10/2023	Quai n°13 - V23/24	Revêtement bitumineux	489,2	588667-P1	31/10/2023	480,8
					588667-P2	31/10/2023	192,8
		Quai n°9 - V16/17	Revêtement bitumineux		588965-P2	03/11/2023	2680
588974--P2	07/11/2023	Quai n°5 - V8/9	Revêtement bitumineux	963,6	588977-P2	08/11/2023	369,6
589524-P1	08/11/2023	Quai n°8 - V14/15	Revêtement bitumineux	1833,2			
588986-P1	09/11/2023	Quai n°10 - V18/19	Revêtement bitumineux	1553,2	588989-P1	10/11/2023	957,2
		Quai n°9 - V16/17	Revêtement bitumineux		589843-P1	14/11/2023	777,6

589871-P1	14/11/2023	Salle des pas perdus	Dalles de granit	27,2			
589871-P2	14/11/2023	Quai transversal	Dalles de granit	16,4			
589846-P1	14/11/2023	Quai n°6 - V10/11	Revêtement bitumineux	996	589849-P1	15/11/2023	126,8
589996-P1	15/11/2023	Quai n°7 - V12/13	Revêtement bitumineux	406,4	589999-P1	16/11/2023	1118
590122-P2	16/11/2023	Quai n°5 - V8/9	Revêtement bitumineux	5462

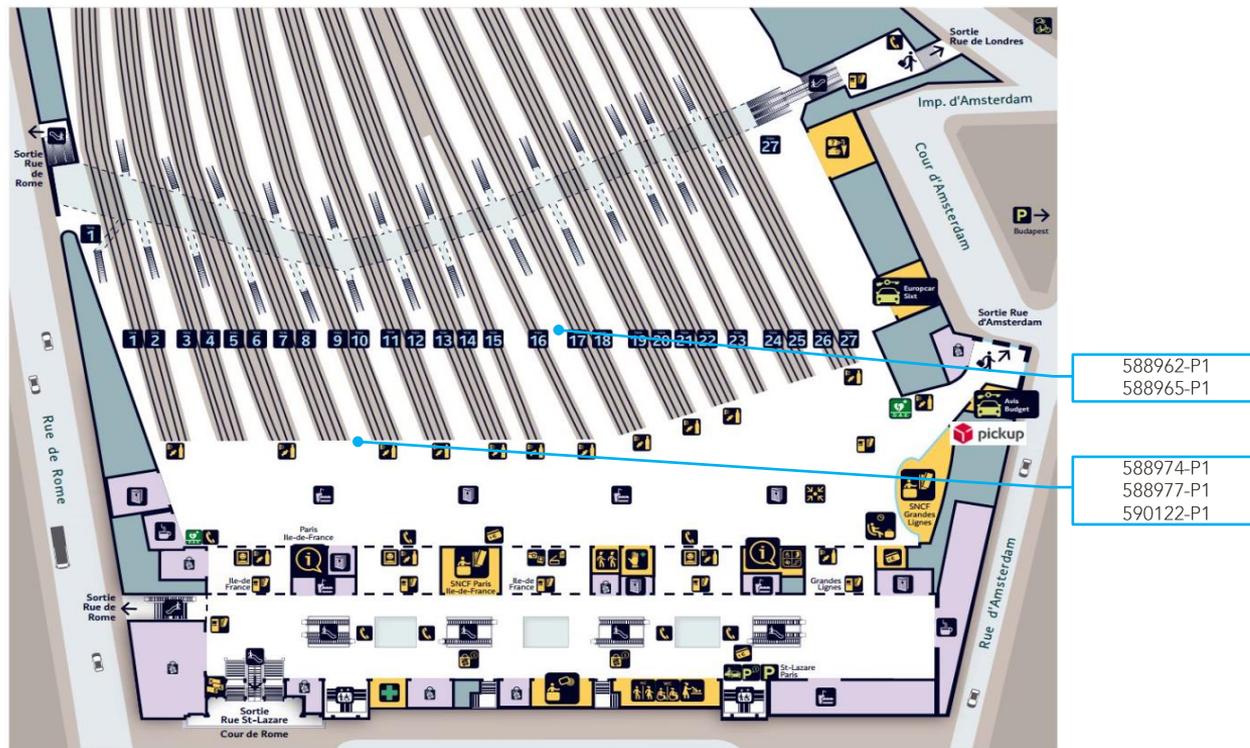
## Equipements de quais

Mesures initiales					Après nettoyage, si nécessaire		
N° test	Date du prélèvement	Prélèvement	Support du prélèvement	Résultat lingette (en $\mu\text{g}/\text{m}^2$ )	N° du prélèvement	Date du prélèvement	Résultat lingette (en $\mu\text{g}/\text{m}^2$ )
588962-P1	02/11/2023	Quai n°9 V16/17 - Banc	Métal	228	588965-P1	03/11/2023	441,6
588974-P1	07/11/2023	Quai n°5 V8/9 - Boutons PTS	Métal	70,5	588977-P1	08/11/2023	40,9
590122-P1	16/11/2023	Quai n°5 V8/9 - Boutons PTS	Métal	745,5

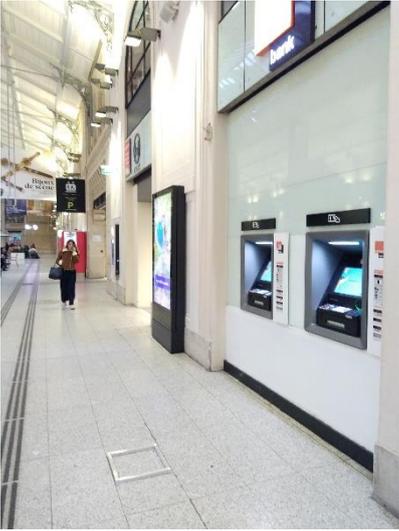
<p>589871 P1 - 27,2 <math>\mu\text{g}/\text{m}^2</math> Niveau 0 Salle des pas perdus Devant le distributeur banque Orange en face arcade 4 sur Sol Revêtement : Carrelage</p>

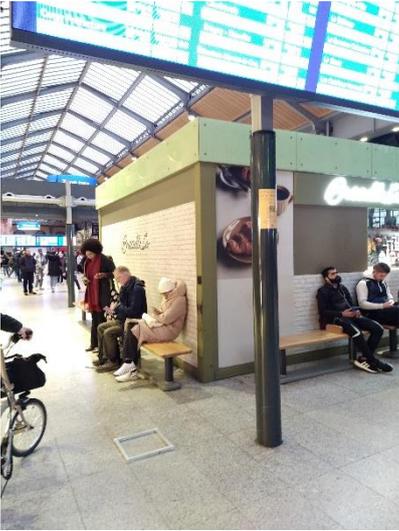
<p>589871 P2 - 16,4 <math>\mu\text{g}/\text{m}^2</math> Niveau 0 Quai transversal à gauche du panneau d'information voyageurs en face de la voie 12 sur Sol Revêtement : Carrelage</p>

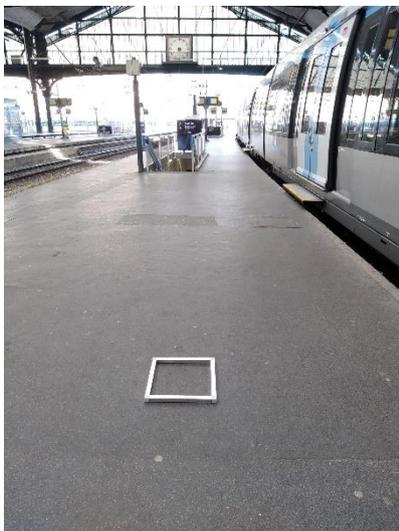
<p>587921 P1 -136,0 <math>\mu\text{g}/\text{m}^2</math> Quai 7 côté voie 13- entre le banc et le passage souterrain sur Sol Revêtement : Revêtement bitumineux</p>

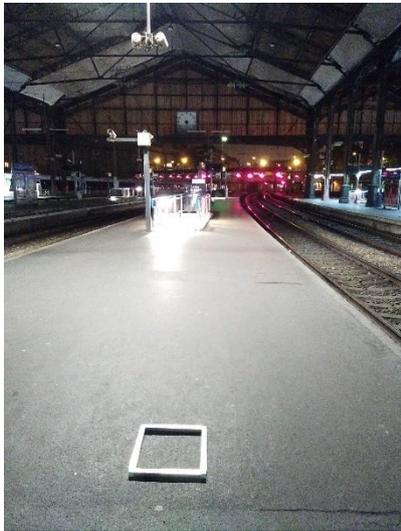
Quai - 1 161,2 $\mu\text{g}/\text{m}^2$ Quai 7 côté voie 13 entre le banc et le passage souterrain sur sol Revêtement : bitume

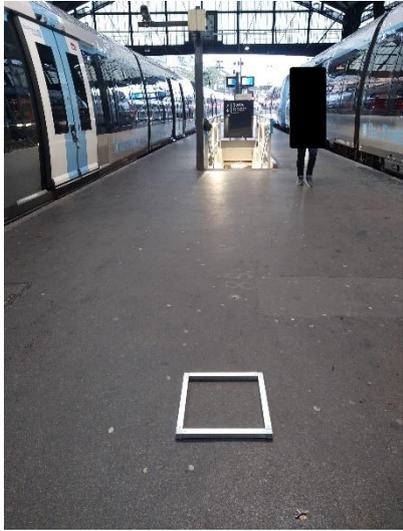
588486-P1 - 228,4 $\mu\text{g}/\text{m}^2$ Quai 7- voies 12/13 En face des escaliers vers passage souterrain sur Sol Revêtement : Revêtement bitumineux

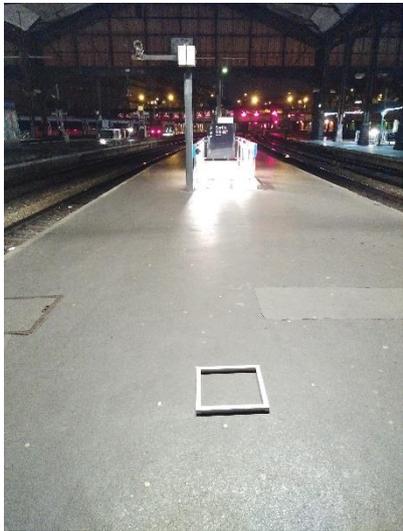
588489 P1 - 56,4 $\mu\text{g}/\text{m}^2$ Quai 7 - voies 12-13 Milieu du quai en face de l'escalier vers passage souterrain sur Sol Revêtement : Revêtement bitumineux

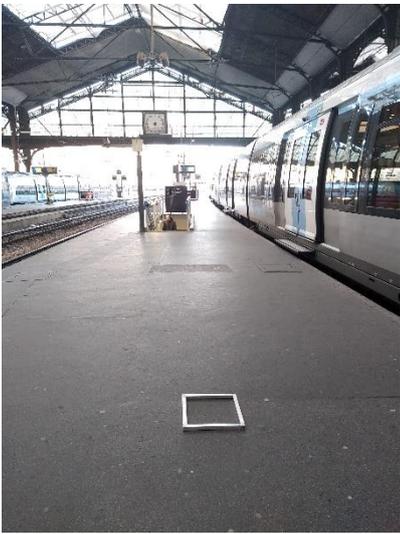
<p>589996 P1 - 406,4 <math>\mu\text{g}/\text{m}^2</math> Quai 7 voies 12-13 milieu du quai En face des escaliers vers passage souterrain sur Sol Revêtement : Revêtement bitumineux</p>

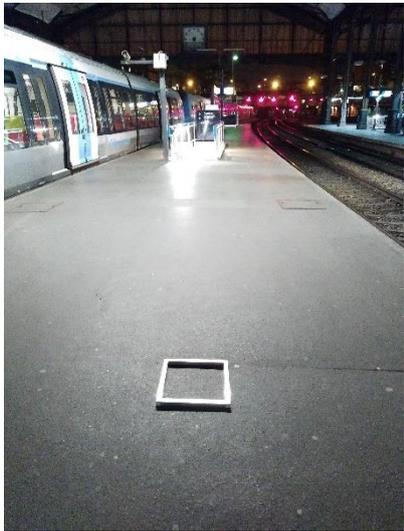
589999 P1 - 1 118,0 $\mu\text{g}/\text{m}^2$  Quai 7 voies 12-13 milieu du quai En face des escaliers vers passage souterrain sur Sol Revêtement : Revêtement bitumineux

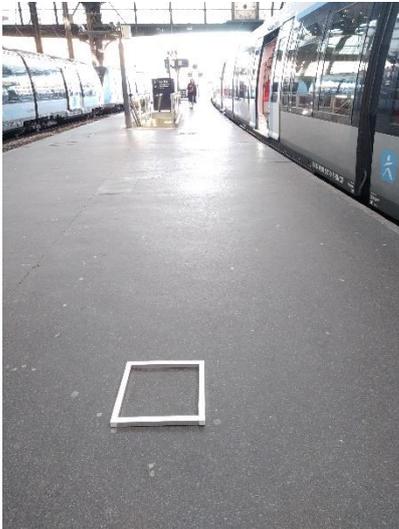
<p align="center">589846 P1 - 996,0 <math>\mu\text{g}/\text{m}^2</math> Quai 6 voies 10-11 en face des escaliers vers passage souterrain sur Sol Revêtement : Revêtement bitumineux</p>

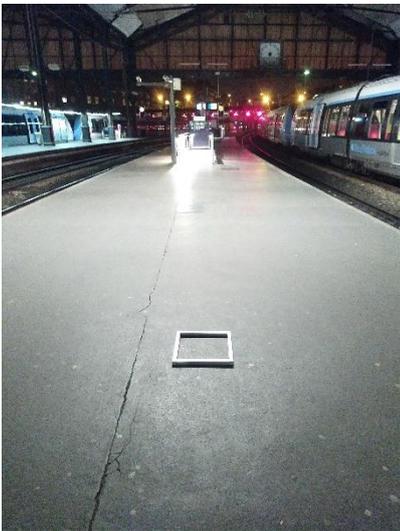
589849 P1 - 126,8 $\mu\text{g}/\text{m}^2$ Quai 6 voies 10-11 Milieu du quai En face des escaliers vers passage souterrain sur Sol Revêtement : Revêtement bitumineux

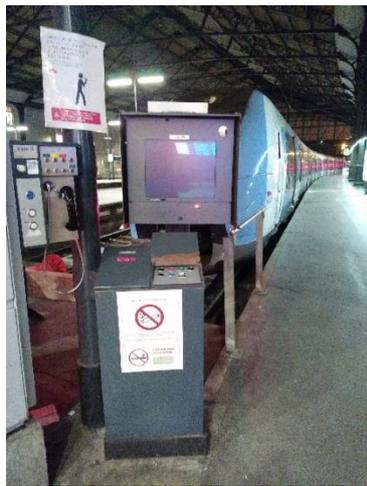
<p>588977 P1 - 40,9 <math>\mu\text{g}/\text{m}^2</math> Quai 5 voie 8 sur les commandes du PTS sur Elément Revêtement : Métal/plastique</p>

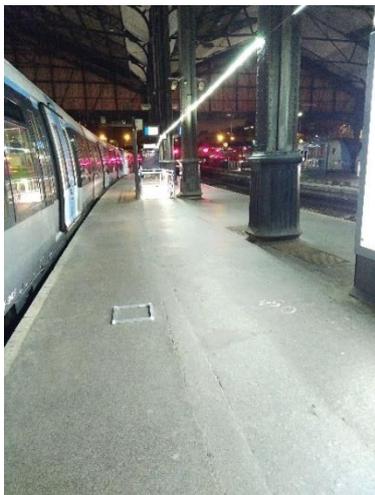
<p>588977 P2 -369,6 <math>\mu\text{g}/\text{m}^2</math> Quai 5 voie 8 entre les panneaux publicitaires et le passage souterrain sur Sol Revêtement : Revêtement bitumineux</p>

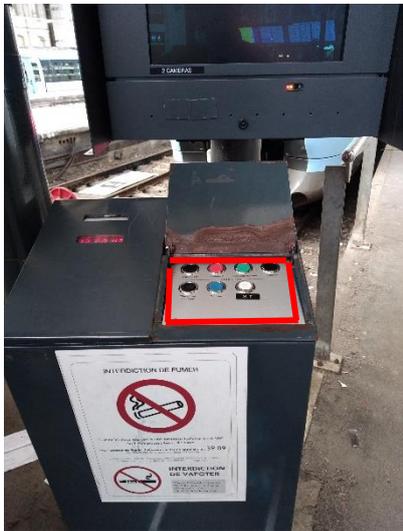
<p>588974-P1 -70,5 <math>\mu\text{g}/\text{m}^2</math> RDC Quai 5 / Voie 8 PTS sur clavier Revêtement : Aluminium + plastique</p>

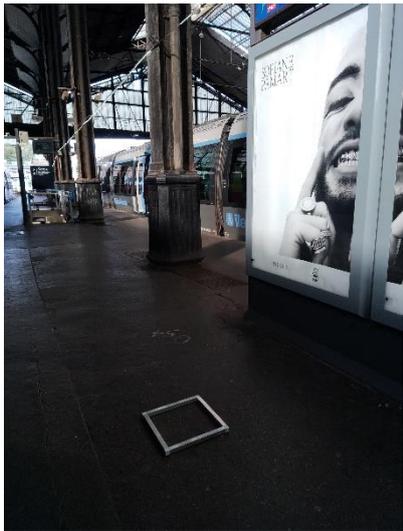
<p>588974-P2 -963,6 <math>\mu\text{g}/\text{m}^2</math> RDC Quai 5 / Voie 8 En face de l'escalier vers passage souterrain sur Sol Revêtement : Asphalte</p>

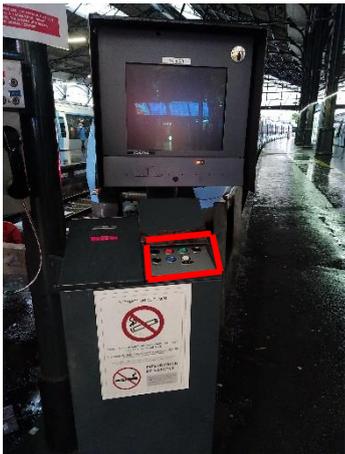
<p>590122 P1 - 745,5 <math>\mu\text{g}/\text{m}^2</math>                      Quai 5 voies 8                      sur les commandes du PTS                      sur Elément                      Revêtement : Métal/plastique</p>

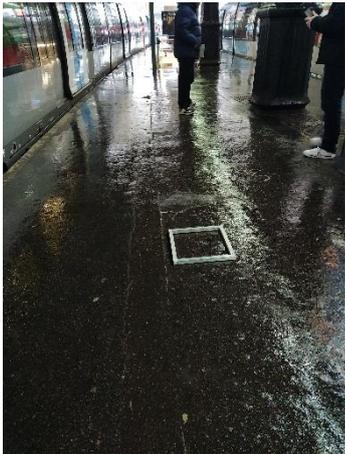
<p>590122 P2 - 5 462,0 <math>\mu\text{g}/\text{m}^2</math>                      Quai 5 voie 8                      entre le panneau publicitaire et les escaliers                      vers le passage souterrain                      sur Sol                      Revêtement : Revêtement bitumineux</p>

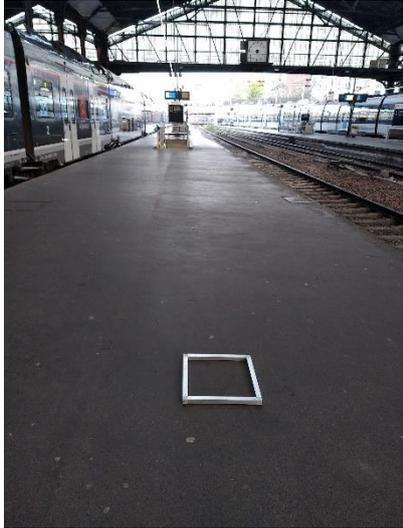
<p>588986-P 1 -1 553,2 <math>\mu\text{g}/\text{m}^2</math></p> <p>Quai 10- voies 18/19 En face des escaliers vers passage sous terrain sur Sol Revêtement : Asphalte</p>

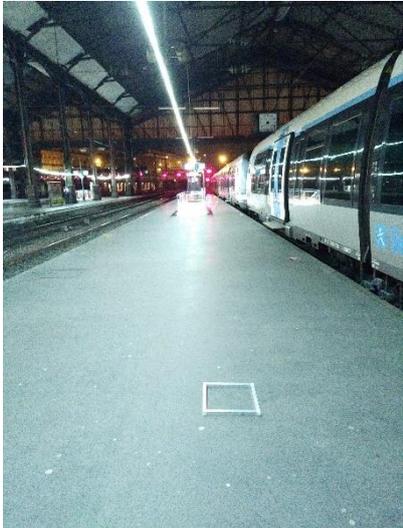
588989 P1 - 957,2 $\mu\text{g}/\text{m}^2$ Quai 10 voies 18-19 en face des escaliers vers passage souterrain sur Sol Revêtement : Revêtement bitumineux

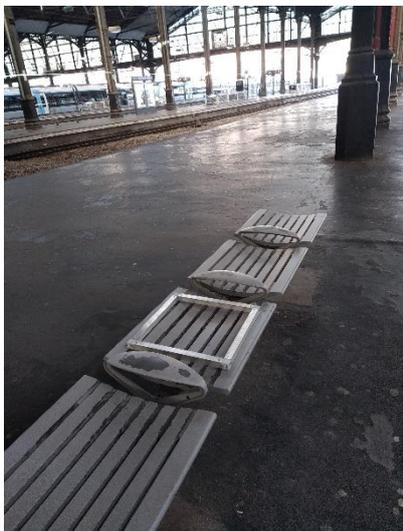
588962 P1 - 228,0 $\mu\text{g}/\text{m}^2$ quai 9 - voies 16/17 Sur le banc Revêtement : métal

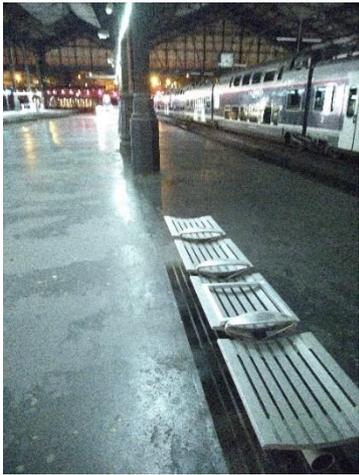
<p>588965 P1 - 441,6 <math>\mu\text{g}/\text{m}^2</math>                      Quai 9 voie 16-17 sur le banc 2<sup>e</sup> assise côté gare sur Banc                      Revêtement : Métal</p>

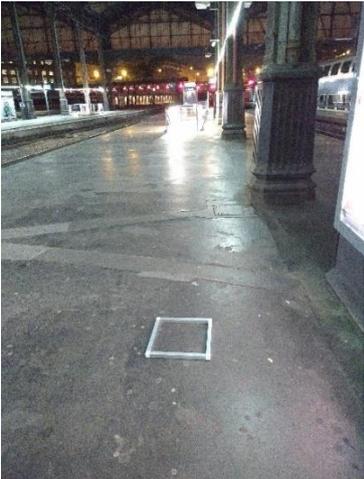
<p>588965 P2 - 2 680,0 <math>\mu\text{g}/\text{m}^2</math>                      Quai 9 voie 16 devant panneaux publicitaire en face des escaliers vers passage souterrain sur Sol                      Revêtement : Revêtement bitumineux</p>

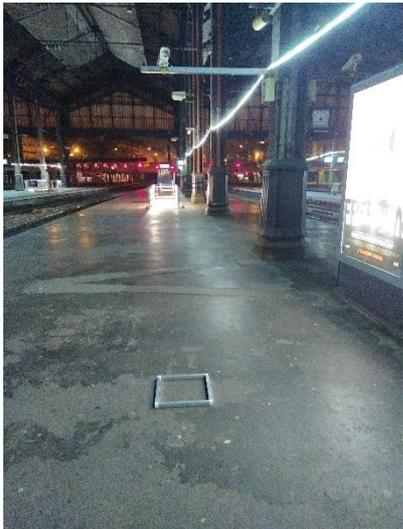
<p>589843 P1 - 777,6 <math>\mu\text{g}/\text{m}^2</math> Quai 9 voies 16 devant panneaux publicitaire en face des escaliers vers passage souterrain sur Sol Revêtement : Revêtement bitumineux</p>

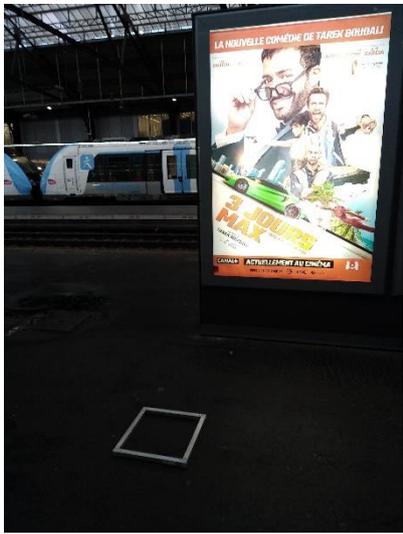
588664-P1 - 489,2 $\mu\text{g}/\text{m}^2$ Quai 13-voies 23/24 En face du panneau publicitaire Vers la sortie souterraine sur Sol Revêtement bitumineux

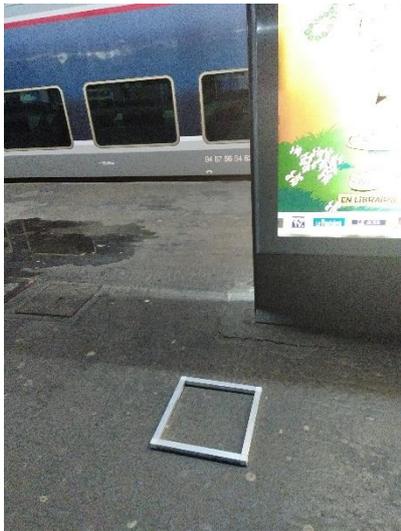
<p>588667 P1 - 480,8 <math>\mu\text{g}/\text{m}^2</math>                      Quai 13                      voie 24                      devant panneaux publicitaires sur Sol                      Revêtement : Revêtement bitumineux</p>

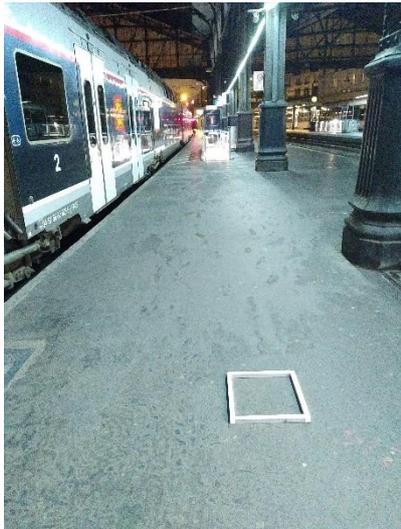
<p>588667 P2 - 192,8 <math>\mu\text{g}/\text{m}^2</math>                      Quai 13                      voie 23                      en face des escaliers vers passage souterrain sur Sol                      Revêtement : Revêtement bitumineux</p>

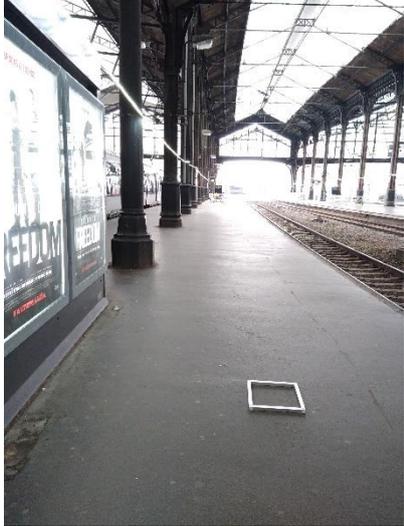
589524 P1 - 1 833,2 $\mu\text{g}/\text{m}^2$ Quai 8 voie 15 devant le premier panneau publicitaire côté voie 15 sur Sol Revêtement : Revêtement bitumineux
