# GARE DE PARIS SAINT LAZARE

Prélèvements lingette

Quais et Equipements sur les quais

**Rapport de localisation des résultats  
de prélèvements surfaciques susceptibles de contenir du plomb  
Mesures ponctuelles**

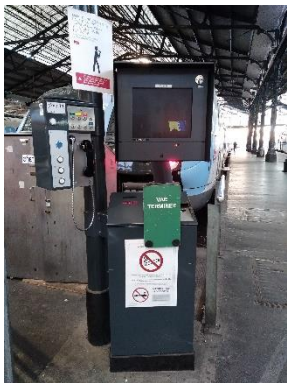
| N° de prel | Etage | Localisation | Heure | Revêtement | Superficie de prélèvement | Remarque | Concentration en plomb $\mu\text{g}/\text{m}^2$ |
|---|---|---|---|---|---|---|---|
| 593173 P1 | Quai | Quai 8 voie 14<br>Sur les commandes du PTS | 9h36 | Métal plastique | 0,0352m <sup>2</sup> | Prélèvement réalisé en adaptation de la norme NF X 46-032 : superficie différente de 0,1 m <sup>2</sup> | 76,1 |

| PHOTOS | DESCRIPTIF |
|---|---|
| | 593173 P1 - 76,1 $\mu\text{g}/\text{m}^2$<br>Quai 8 voie 14<br>Sur les commandes du PTS<br>Revêtement : Métal/plastique |

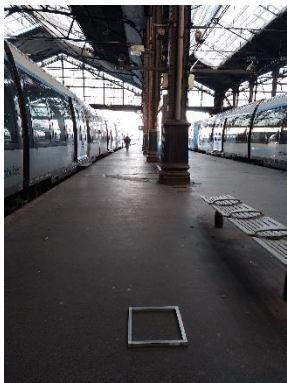
| N° de prel | Etage | Localisation | Heure | Revêtement | Superficie de prélèvement | Remarque | Concentration en plomb $\mu\text{g}/\text{m}^2$ |
|---|---|---|---|---|---|---|---|
| 593173 P2 | Quai | Quai 8 voie 14<br>à côté du banc en début de quai sur Sol | 9h38 | Revêtement bitumineux | 0,1m <sup>2</sup> | - | 1 977,6 |

| PHOTOS | DESCRIPTIF |
|---|---|
| | 593173 P2 - 1 977,6 $\mu\text{g}/\text{m}^2$<br>Quai 8 voie 14<br>à côté du banc en début de quai sur Sol<br>Revêtement : Revêtement bitumineux |

**Concentration surfacique en plomb acido-soluble : 1977,6 µg/m² (calcul effectué sur la base des données de prélèvement fournies par le client)**

Valeur du seuil limite réglementaire selon l'arrêté du 12 mai 2009 : 1000 µg/m². La valeur seuil indiquée concerne uniquement les prélèvements régis par les articles L.1334-2, L.1334-3 et L.1334-8 du code de la santé publique.

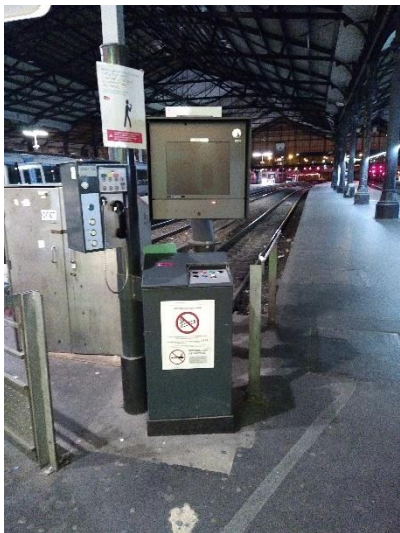
| PHOTOS | DESCRIPTIF |
|---|---|
| | 593176 P1 - 14,0 $\mu\text{g}/\text{m}^2$<br>Quai 8-voie 14<br>PTS<br>Sur commande<br>Revêtement : plastique/métal |

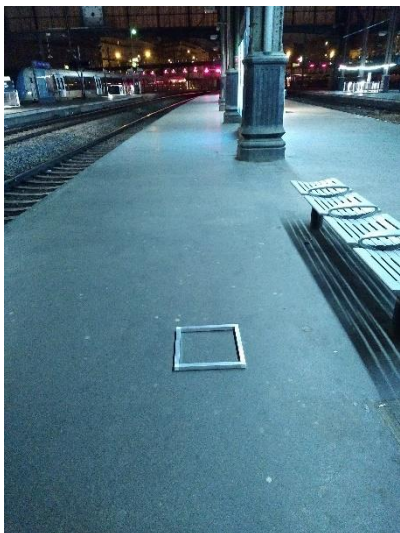
| N° de prel | Etage | Localisation | Heure | Revêtement | Superficie de prélèvement | Remarque | Concentration en plomb $\mu\text{g}/\text{m}^2$ |
|---|---|---|---|---|---|---|---|
| 593176 P2 | Quai | Quai 8-voies 14<br>devant le banc<br>sur Sol | 4H17 | revêtement<br>bitumineux | 0,1m <sup>2</sup> | - | 2 323,2 |

| PHOTOS | DESCRIPTIF |
|---|---|
| | 593176 P2 - 2 323,2 $\mu\text{g}/\text{m}^2$<br>Quai 8-voies 14<br>devant le banc<br>sur Sol<br>Revêtement : revêtement bitumineux |

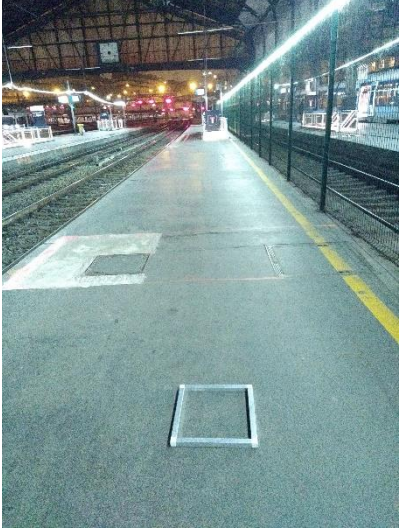
| N° de prel | Etage | Localisation | Heure | Revêtement | Superficie de prélèvement | Remarque | Concentration en plomb $\mu\text{g}/\text{m}^2$ |
|---|---|---|---|---|---|---|---|
| 593182 P1 | Quai | Quai 12-voie 22 en face des escaliers vers le passage souterrain sur Sol sur Sol | 4H37 | Revêtement bitumineux | 0,1m <sup>2</sup> | Après nettoyage | 170,4 |

| PHOTOS | DESCRIPTIF |
|---|---|
| | <p>593182 P1 - 170,4 <math>\mu\text{g}/\text{m}^2</math><br/>Quai 12-voie 22<br/>en face des escaliers<br/>vers le passage souterrain<br/>sur Sol<br/>Revêtement :<br/>Revêtement bitumineux</p> |

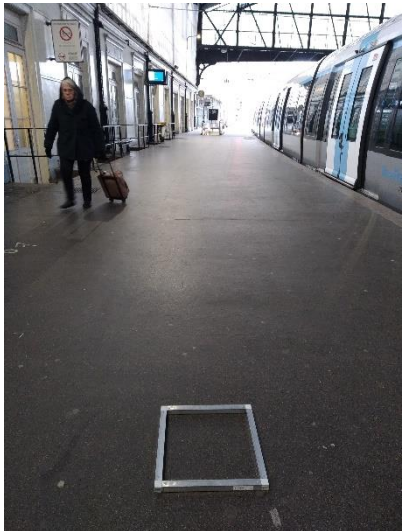
| N° de prel | Etage | Localisation | Heure | Revêtement | Superficie de prélèvement | Remarque | Concentration en plomb $\mu\text{g}/\text{m}^2$ |
|---|---|---|---|---|---|---|---|
| 593185 P1 | Quai | Quai 1 voie 1<br>au niveau de la porte M<br>sur Sol | 9h33 | Revêtement bitumineux | 0,1m <sup>2</sup> | - | 495,2 |

| PHOTOS | DESCRIPTIF |
|---|---|
| | 593185 P1 - 495,2 $\mu\text{g}/\text{m}^2$<br>Quai 1 voie 1<br>au niveau de la porte M<br>sur Sol<br>Revêtement : Revêtement bitumineux |

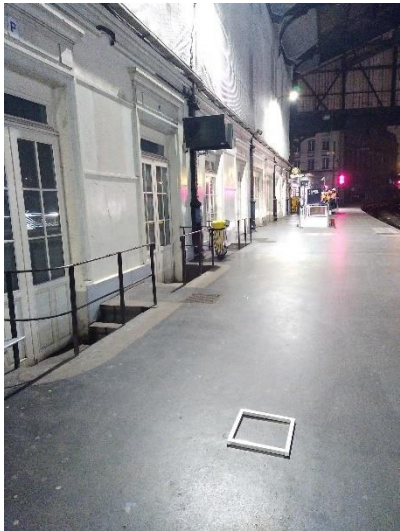
| N° de prel | Etage | Localisation | Heure | Revêtement | Superficie de prélèvement | Remarque | Concentration en plomb $\mu\text{g}/\text{m}^2$ |
|---|---|---|---|---|---|---|---|
| 593188 P1 | Quai | Quai 1-voie 1 devant porte P sur Sol | 4H15 | Revêtement bitumineux | 0,1m <sup>2</sup> | - | 184,8 |

| PHOTOS | DESCRIPTIF |
|---|---|
| | 593188 P1 - 184,8 $\mu\text{g}/\text{m}^2$<br>Quai 1-voie 1<br>devant porte P<br>sur Sol<br>Revêtement : Revêtement bitumineux |

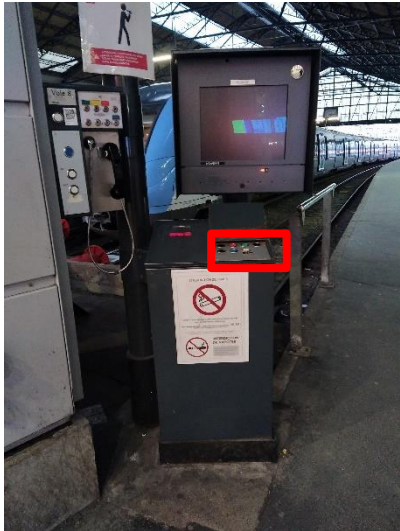
| PHOTOS | DESCRIPTIF |
|---|---|
| | 593565 P1 - 64,8 $\mu\text{g}/\text{m}^2$<br>Quai 5 -voie 8<br>PTS<br>sur commande<br>Revêtement : plastique/métal |

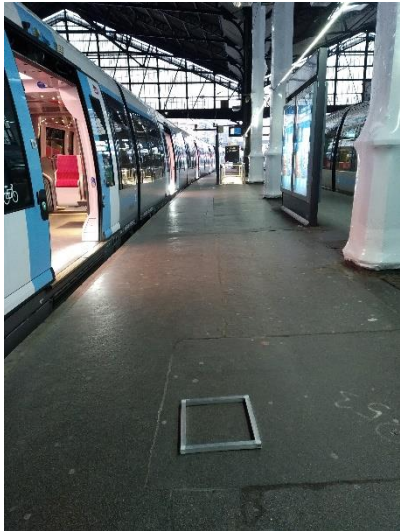
| N° de prel | Etage | Localisation | Heure | Revêtement | Superficie de prélèvement | Remarque | Concentration en plomb $\mu\text{g}/\text{m}^2$ |
|---|---|---|---|---|---|---|---|
| 593565 P2 | Quai | Quai 5- voie 8<br>au niveau du banc<br>sur Sol | 9h09 | revêtement<br>bitumineux | 0,1m <sup>2</sup> | - | 576,4 |

| PHOTOS | DESCRIPTIF |
|---|---|
| | 593565 P2 - 576,4 $\mu\text{g}/\text{m}^2$<br>Quai 5- voie 8<br>au niveau du banc<br>sur Sol<br>Revêtement :<br>revêtement bitumineux |

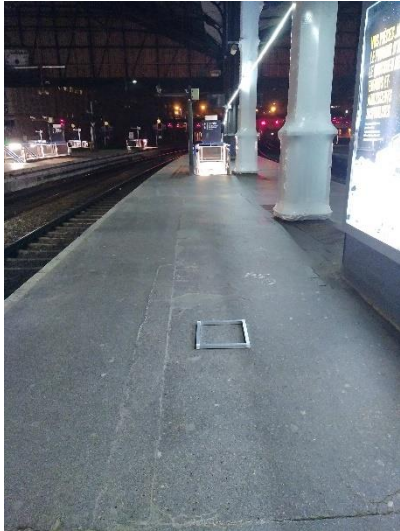
| N° de prel | Etage | Localisation | Heure | Revêtement | Superficie de prélèvement | Remarque | Concentration en plomb $\mu\text{g}/\text{m}^2$ |
|---|---|---|---|---|---|---|---|
| 593568 P1 | Quai | Quai 5 - voie 8<br>Devant les panneaux publicitaires<br>En face des escaliers vers le passage souterrain sur Sol | 4H20 | revêtement bitumineux | 0,1m <sup>2</sup> | - | 276,8 |

| PHOTOS | DESCRIPTIF |
|---|---|
| | 593568 P1 - 276,8 $\mu\text{g}/\text{m}^2$<br>Quai 5 - voie 8<br>Devant les panneaux publicitaires<br>En face des escaliers vers le passage souterrain sur Sol<br>Revêtement : revêtement bitumineux |

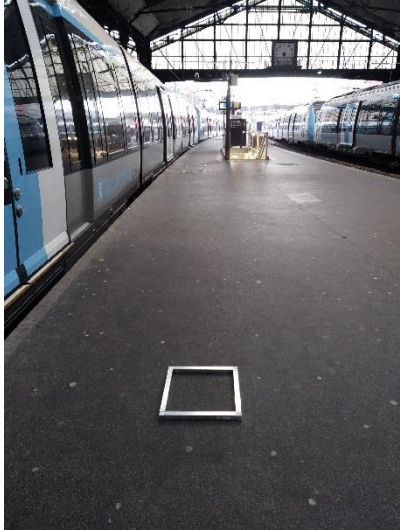
| N° de prel | Etage | Localisation | Heure | Revêtement | Superficie de prélèvement | Remarque | Concentration en plomb $\mu\text{g}/\text{m}^2$ |
|---|---|---|---|---|---|---|---|
| 593191 P1 | Quai | Quai 6 - voie 10<br>En face des escaliers<br>Le passage souterrain sur Sol | 9h48 | Revêtement bitumineux | 0,1m <sup>2</sup> | - | 379,2 |

| PHOTOS | DESCRIPTIF |
|---|---|
| | 593191 P1 - 379,2 $\mu\text{g}/\text{m}^2$<br>Quai 6 - voie 10<br>En face des escaliers<br>Vers le passage souterrain sur Sol<br>Revêtement :<br>Revêtement bitumineux |

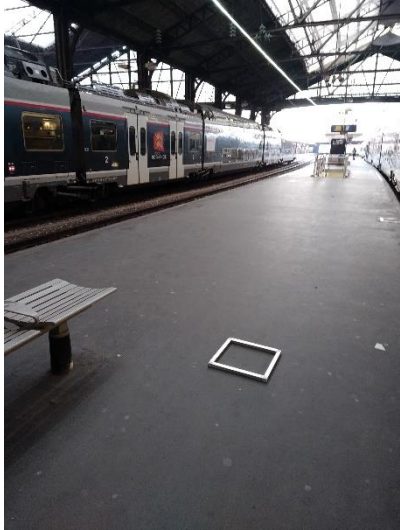
| N° de prel | Etage | Localisation | Heure | Revêtement | Superficie de prélèvement | Remarque | Concentration en plomb $\mu\text{g}/\text{m}^2$ |
|---|---|---|---|---|---|---|---|
| 593197 P1 | Quai | Quai 14 - voies 25/26<br>au niveau du banc<br>sur Sol | 9h43 | Revêtement bitumineux | 0,1m <sup>2</sup> | - | 154,0 |

| PHOTOS | DESCRIPTIF |
|---|---|
| | 593197 P1 -154,0 $\mu\text{g}/\text{m}^2$<br>Quai 14 - voies 25/26<br>au niveau du banc<br>sur Sol<br>Revêtement :<br>Revêtement bitumineux |

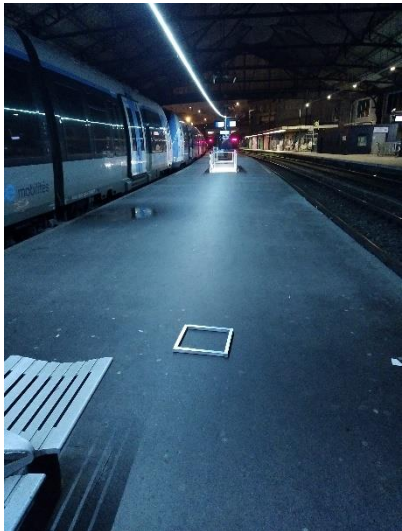
| N° de prel | Etage | Localisation | Heure | Revêtement | Superficie de prélèvement | Remarque | Concentration en plomb $\mu\text{g}/\text{m}^2$ |
|---|---|---|---|---|---|---|---|
| 593200 P1 | Quai | Quai 14- voie 25/26 au niveau du banc sur Sol | 4h24 | Revêtement bitumineux | 0,1m <sup>2</sup> | - | 84,0 |

| PHOTOS | DESCRIPTIF |
|---|---|
| | <p>593200 P1 - 84,0 <math>\mu\text{g}/\text{m}^2</math><br/>Quai 14- voie 25/26<br/>au niveau du banc<br/>sur Sol<br/>Revêtement : Revêtement bitumineux</p> |

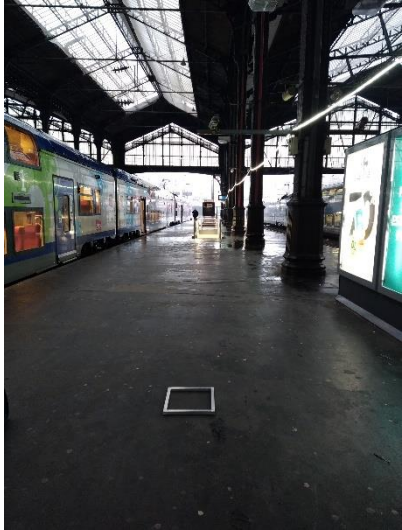
| N° de prel | Etage | Localisation | Heure | Revêtement | Superficie de prélèvement | Remarque | Concentration en plomb $\mu\text{g}/\text{m}^2$ |
|---|---|---|---|---|---|---|---|
| 594400 P1 | Quai | Quai 9- voies 16/17<br>au niveau du panneau publicitaire<br>sur Sol | 9h58 | Revêtement bitumineux | 0,1m <sup>2</sup> | - | 773,2 |

| PHOTOS | DESCRIPTIF |
|---|---|
| | 594400 P1 - 773,2 $\mu\text{g}/\text{m}^2$<br>Quai 9- voies 16/17<br>au niveau du panneau publicitaire<br>sur Sol<br>Revêtement :<br>Revêtement bitumineux |

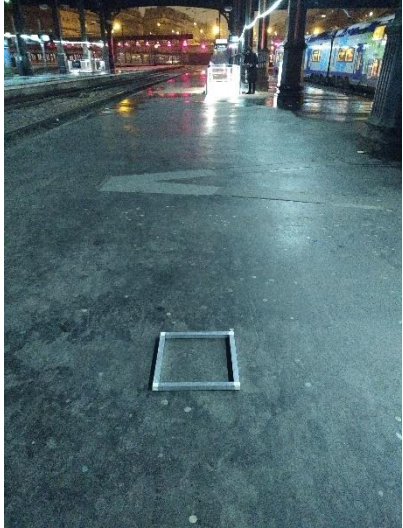
| N° de prel | Etage | Localisation | Heure | Revêtement | Superficie de prélèvement | Remarque | Concentration en plomb $\mu\text{g}/\text{m}^2$ |
|---|---|---|---|---|---|---|---|
| 594403P1 | Quai | Quai 9- voie 16<br>au niveau du panneau publicitaire<br>En face des escaliers<br>vers le passage souterrain.<br>sur Sol | 4h30 | Revêtement bitumineux | 0,1m <sup>2</sup> | - | 562,0 |

| PHOTOS | DESCRIPTIF |
|---|---|
| | 594403P1 - 562,0 $\mu\text{g}/\text{m}^2$<br>Quai 9- voie 16<br>au niveau du panneau publicitaire<br>En face des escaliers<br>vers le passage souterrain.<br>sur Sol<br>Revêtement :<br>Revêtement bitumineux |
