GARE DE PARIS SAINT LAZARE

Prélèvements lingette

Nettoyage très haute efficacité des quais et équipements de quais de la gare de Paris Saint Lazare

**Rapport de localisation des résultats
de prélèvements surfaciques susceptibles de contenir du plomb
Mesures ponctuelles**

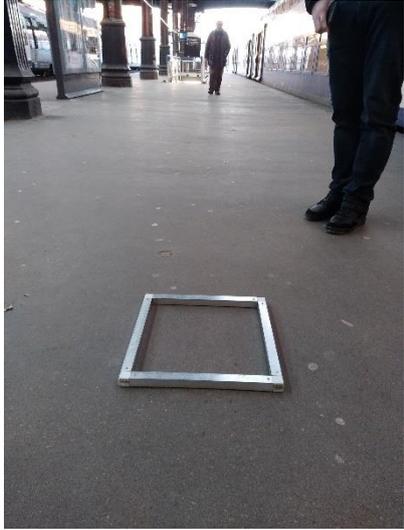
595458-P1 - 1 608,8 $\mu\text{g}/\text{m}^2$ Quai 8 - voie 15 En face des escaliers vers le passage souterrain sur Sol Revêtement : Revêtement bitumineux

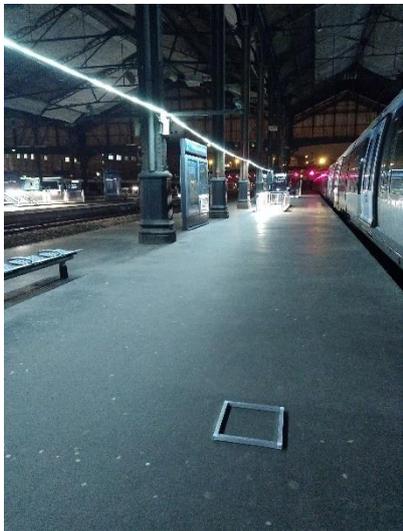
<p>595461-P1 -290,0 $\mu\text{g}/\text{m}^2$ Quai 15- voie 27 au niveau du local point courrier sur Sol Revêtement : Revêtement bitumineux</p>

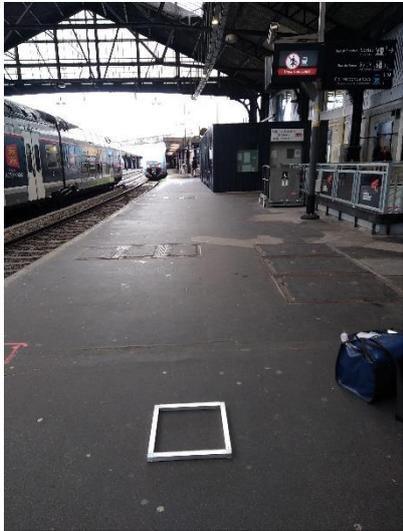
<p>595187-P1 - 291,6 $\mu\text{g}/\text{m}^2$ Quai 15- voie 27 au niveau du local point courrier sur Sol Revêtement : Revêtement bitumineux</p>

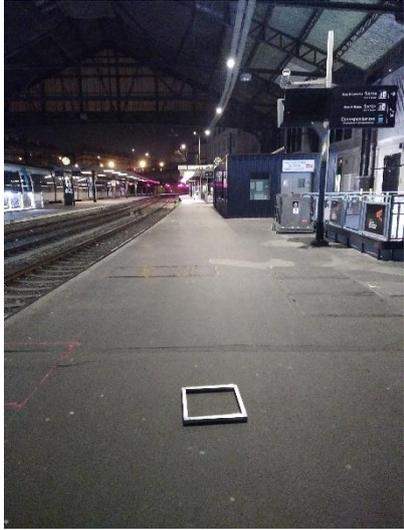
595190-P1 - 99,6 $\mu\text{g}/\text{m}^2$ Au niveau du local point courrier sur Sol Revêtement : Revêtement bitumineux

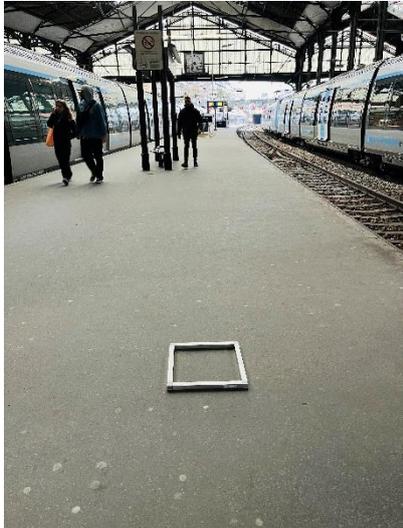
<p>595193-P1 - 431,2 $\mu\text{g}/\text{m}^2$ Quai 7 - voie 13 En face des escaliers vers le passage souterrain sur Sol Revêtement : Revêtement bitumineux</p>

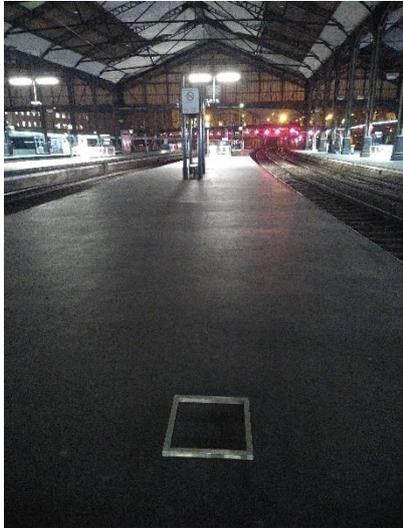
595196-P1 - 158,4 $\mu\text{g}/\text{m}^2$ Quai 7- voie 13 En face des escaliers vers le passage souterrain sur Sol Revêtement : Revêtement bitumineux

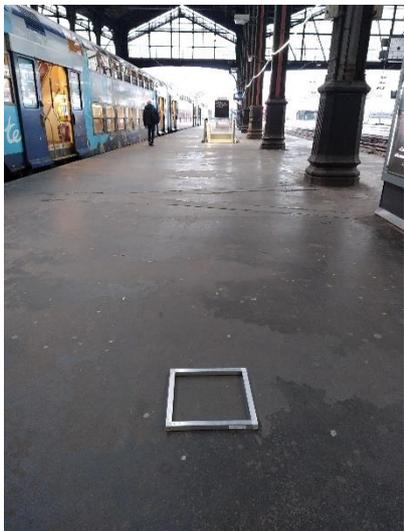
595290-P1 - 462,4 $\mu\text{g}/\text{m}^2$ Quai 9- voie 16 Au niveau des panneaux publicitaires En face des escaliers vers le passage souterrain sur Sol Revêtement : Revêtement bitumineux

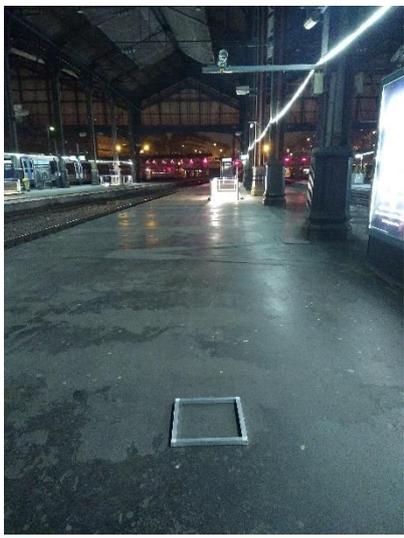
595293-P1 - 186,0 $\mu\text{g}/\text{m}^2$ Quai 9- voie 17 Au niveau des panneaux publicitaire en face des escaliers vers le passage souterrain. sur Sol Revêtement : Revêtement bitumineux

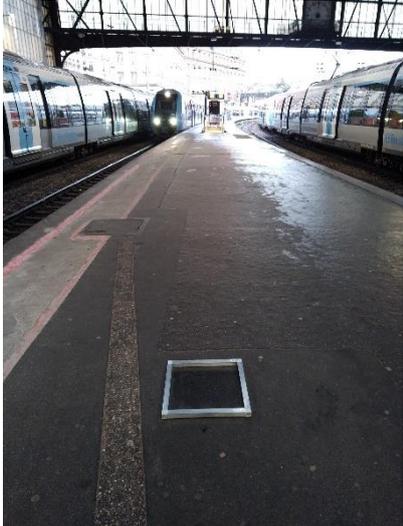
N° de prel	Etage	Localisation	Heure	Revêtement	Superficie de prélèvement	Remarque	Concentration en plomb $\mu\text{g}/\text{m}^2$
595199-P1	Quai	Quai 2- voie 2 en face des escaliers vers le passage souterrain sur Sol	8h33	Revêtement bitumineux	0,1m ²	-	96,8

595199-P1 - 96,8 $\mu\text{g}/\text{m}^2$ Quai 2- voie 2 en face des escaliers vers le passage souterrain sur Sol Revêtement : Revêtement bitumineux

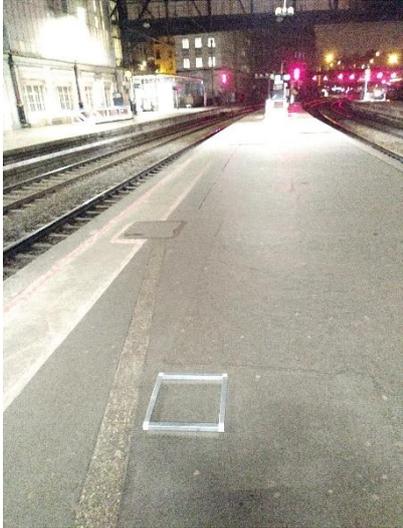
595202 P1 - 70,0 $\mu\text{g}/\text{m}^2$ Quai 2- voie 2 En face des escaliers vers le passage souterrain sur Sol Revêtement : Revêtement bitumineux

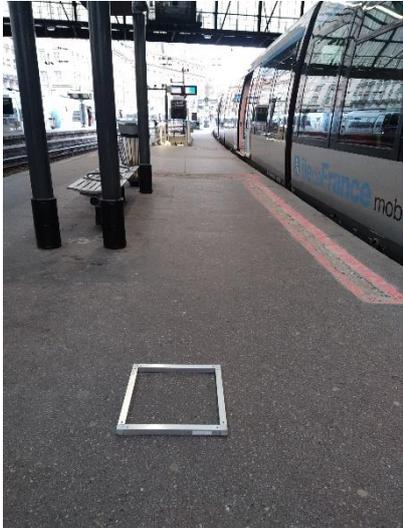
595205-P1 - 118,4 $\mu\text{g}/\text{m}^2$ Quai 3- voie 5 En face des escaliers vers le passage souterrain sur Sol Revêtement : Revêtement bitumineux

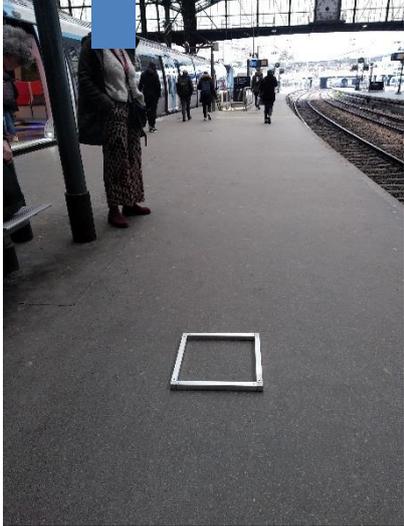
595211-P1 - 401,6 $\mu\text{g}/\text{m}^2$ Quai 6 - voie 11 Au niveau du banc en face des escaliers vers le passage souterrain sur Sol Revêtement : Revêtement bitumineux

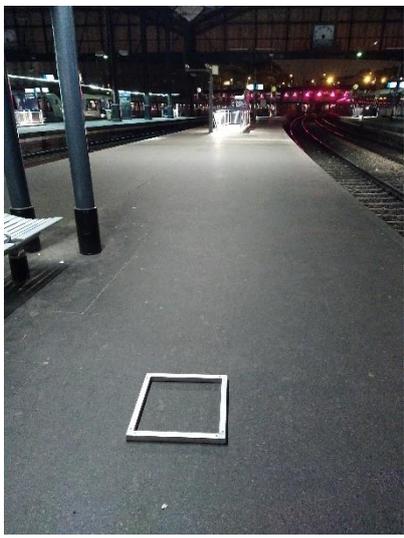
595214-P1 - 444,4 $\mu\text{g}/\text{m}^2$ Quai 6- voie 11 Au niveau du banc en face des escaliers vers le passage souterrain sur Sol Revêtement : Revêtement bitumineux

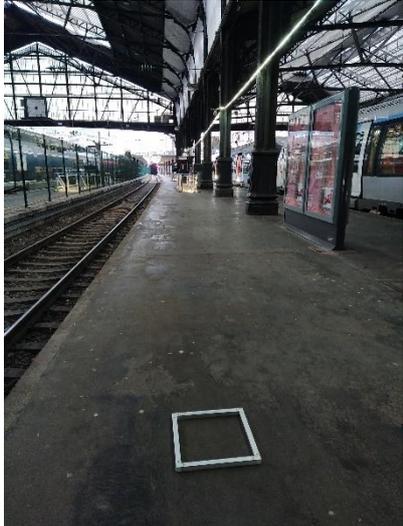
N° de prel	Etage	Localisation	Heure	Revêtement	Superficie de prélèvement	Remarque	Concentration en plomb $\mu\text{g}/\text{m}^2$
595217-P1	Quai	Quai 13- voie 23 En face des escaliers vers le passage souterrain sur Sol	8h36	Revêtement bitumineux	0,1m ²	-	950,8

595217-P1 - 950,8 $\mu\text{g}/\text{m}^2$ Quai 13 - voie 23 En face des escaliers vers le passage souterrain sur Sol Revêtement : Revêtement bitumineux

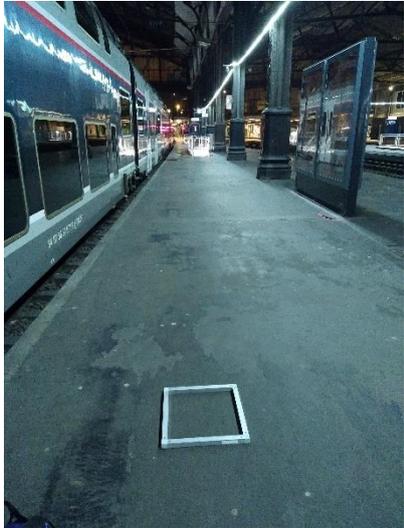
595220-P1 - 787,2 $\mu\text{g}/\text{m}^2$ Quai 13 - voie 23 En face des escaliers vers le passage souterrain sur Sol Revêtement : Revêtement bitumineux

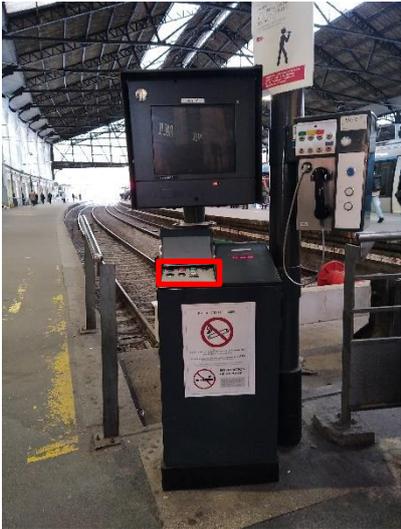
<p>595756-P1 - <28,4 $\mu\text{g}/\text{m}^2$ Quai 1 voie 1 PTS - pupitre sur commande boutons Revêtement : Métal/plastique</p>

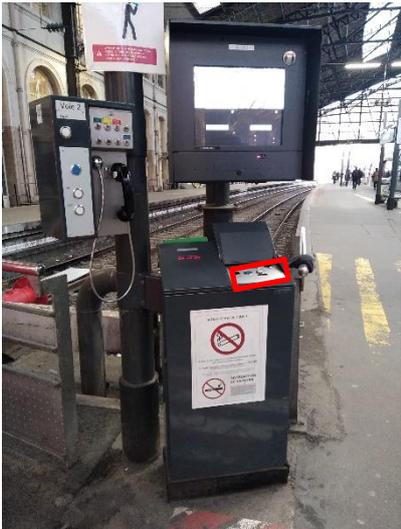
<p>595756-P2 - 28,4 $\mu\text{g}/\text{m}^2$ Quai 2 voie 2 PTS - pupitre sur commande boutons Revêtement : Métal/plastique</p>

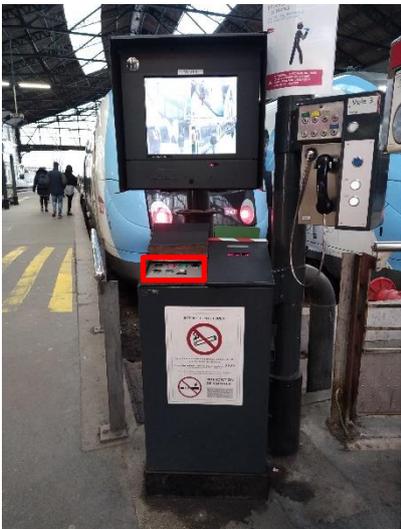
<p>595756-P3 - <28,4 $\mu\text{g}/\text{m}^2$ Quai 2 voie 3 PTS - pupitre sur commande boutons Revêtement : Métal/plastique</p>

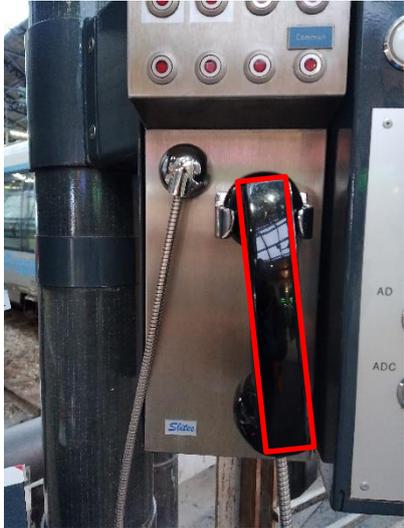
<p>595756-P4 - < 100 µg/m² Quai 2 voie 3 PTS sur téléphone Revêtement : plastique</p>

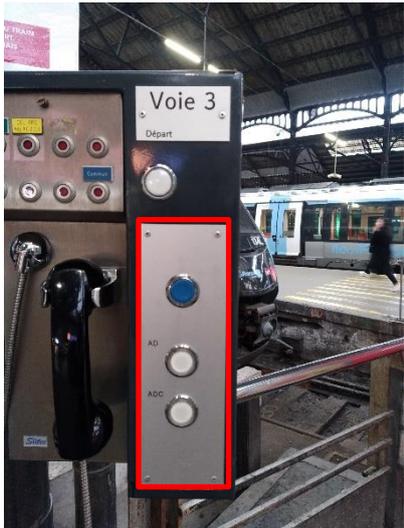
<p>595756-P5 - < 35,7 µg/m² Quai 2 voie 3 PTS sur commande boutons verticale Revêtement : Métal/plastique</p>

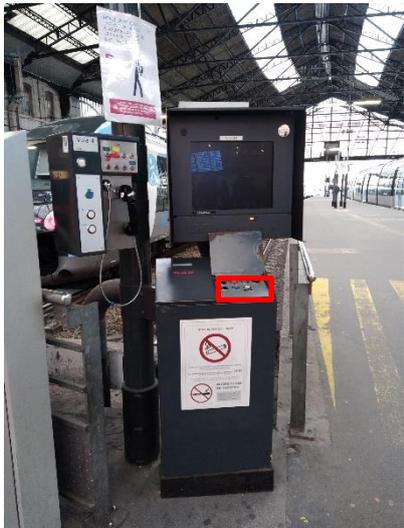
<p>595756-P6 - < 28,4 µg/m² Quai 3 voie 4 PTS - pupitre sur commande boutons Revêtement : Métal/plastique</p>

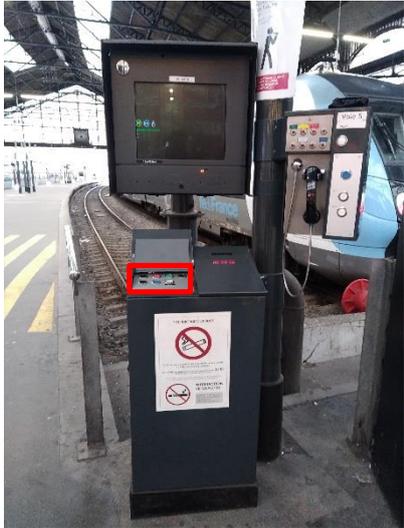
<p>595756-P7 - 97,7 $\mu\text{g}/\text{m}^2$ Quai 3 voie 5 PTS - pupitre sur commande boutons Revêtement : Métal/plastique</p>

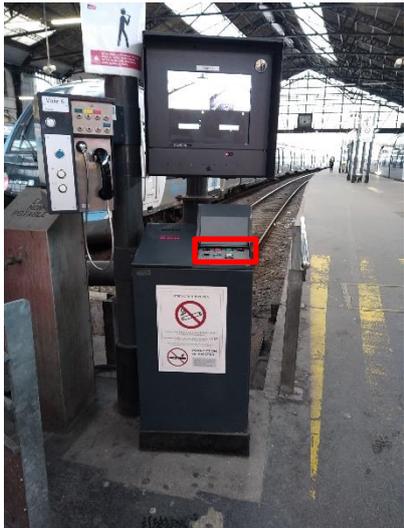
<p>595756-P8 - 65,9 $\mu\text{g}/\text{m}^2$ Quai 4 voie 6 PTS - pupitre sur commande boutons Revêtement : Métal/plastique</p>

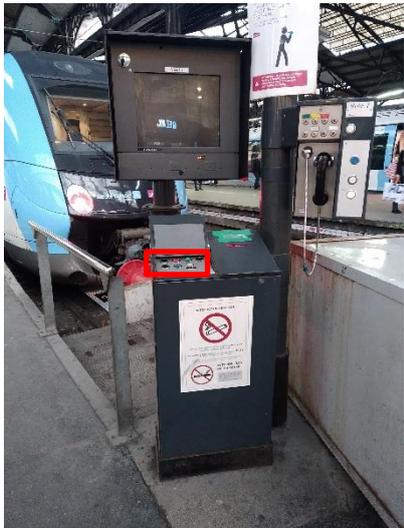
<p>595756-P9 - 56,8 $\mu\text{g}/\text{m}^2$ Quai 4 voie 7 PTS - pupitre sur commande boutons Revêtement : Métal/plastique</p>

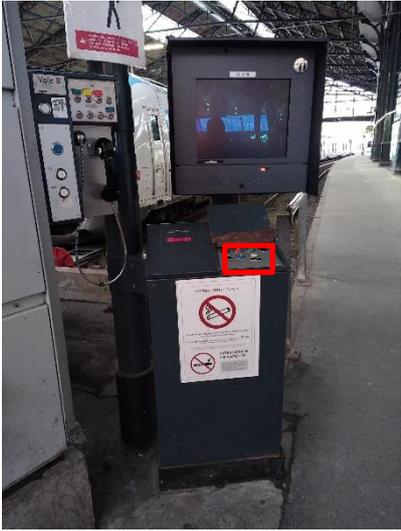
<p>595756-P10 - 54,5 µg/m² Quai 5 voie 8 PTS - pupitre sur commande boutons Revêtement : Métal/plastique</p>

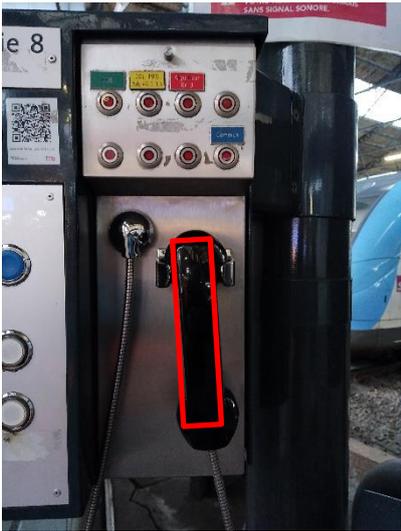
<p>595756-P11 - <100 µg/m² Quai 5 voie 8 PTS sur téléphone Revêtement : plastique</p>

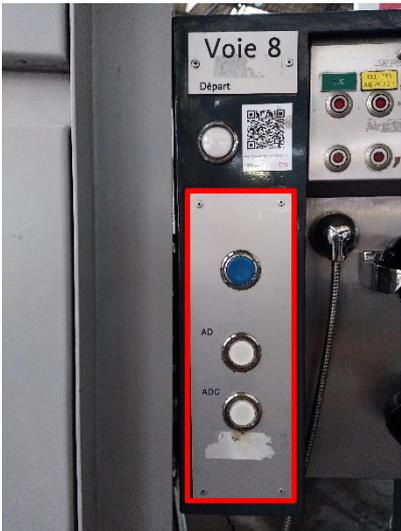
<p>595756-P12 - <35,7 µg/m² Quai 5 voie 8 PTS sur commande boutons verticale Revêtement : Métal/plastique</p>

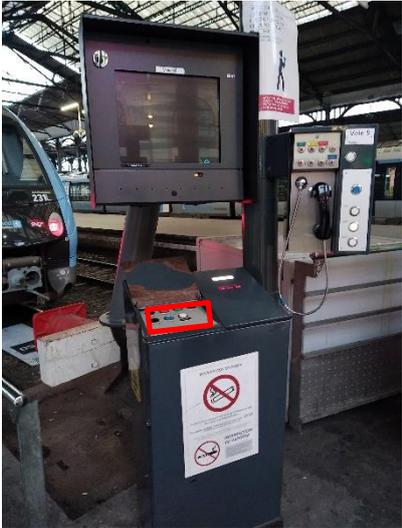
<p>595756-P13 - 28,4 $\mu\text{g}/\text{m}^2$ Quai 5 voie 9 PTS - pupitre sur commande boutons Revêtement : Métal/plastique</p>

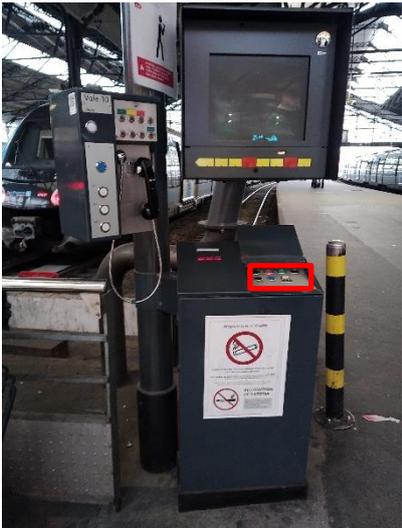
<p>595756-P14 - 33,0 $\mu\text{g}/\text{m}^2$ Quai 6 voie 10 PTS - pupitre sur commande boutons Revêtement : Métal/plastique</p>

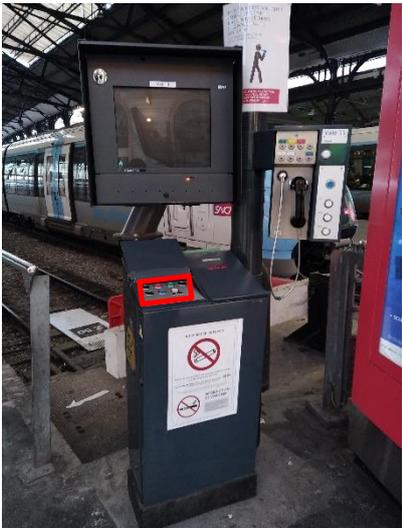
<p>595756-P15 - 31,8 $\mu\text{g}/\text{m}^2$ Quai 6 voie 11 PTS - pupitre sur commande boutons Revêtement : Métal/plastique</p>

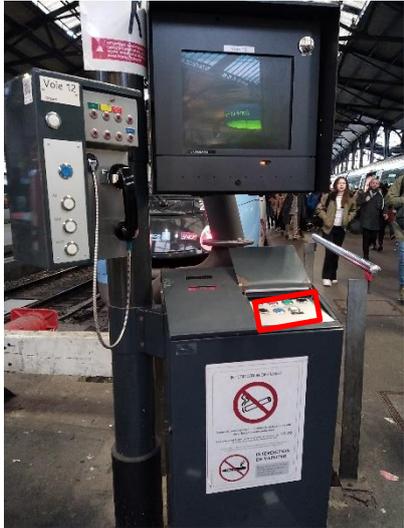
<p>595756-P16 - 47,7 $\mu\text{g}/\text{m}^2$ Quai 7 voie 12 PTS - pupitre sur commande boutons Revêtement : Métal/plastique</p>

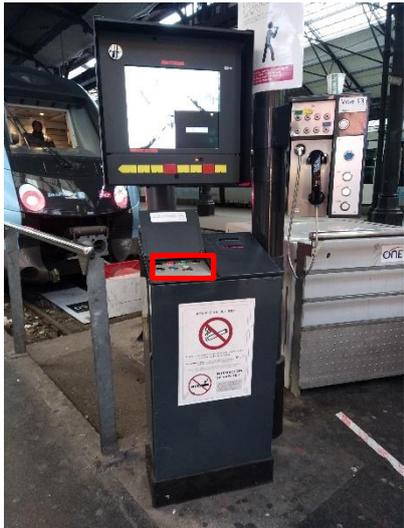
<p>595756-P17 - 51,1 $\mu\text{g}/\text{m}^2$ Quai 7 voie 13 PTS - pupitre sur commande boutons Revêtement : Métal/plastique</p>

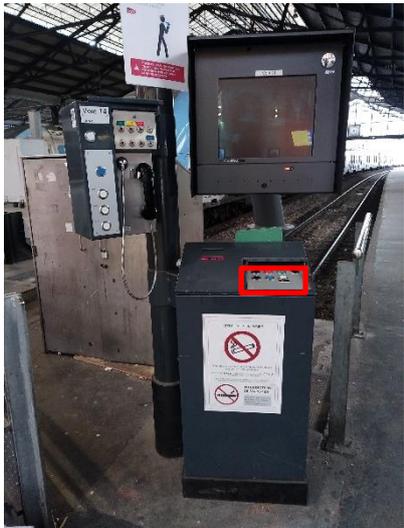
<p>595756-P18 - 150,0 $\mu\text{g}/\text{m}^2$ Quai 8 voie 14 PTS - pupitre sur commande boutons Revêtement : Métal/plastique</p>

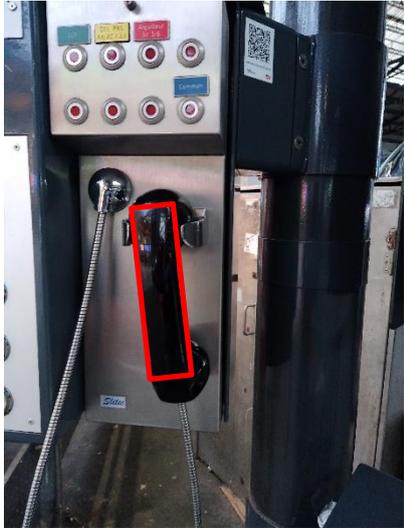
<p>595756-P19 - <100 µg/m² Quai 8 voie 14 PTS sur téléphone Revêtement : plastique</p>

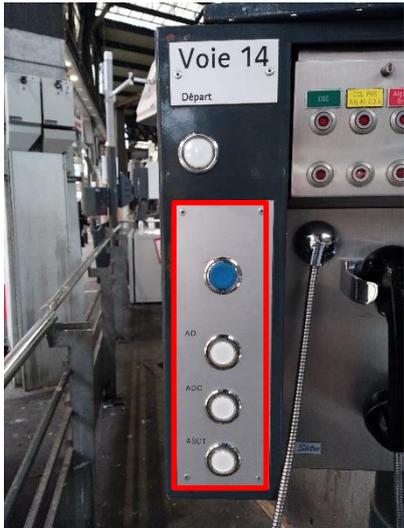
<p>595756-P20 - < 35,7 µg/m² Quai 8 voie 14 PTS sur commande boutons verticale Revêtement : Métal/plastique</p>

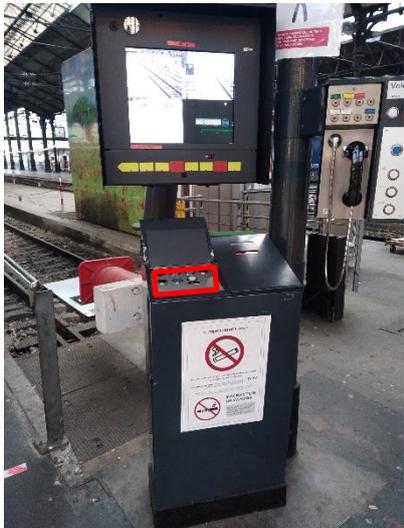
<p>595756-P21 - < 28,4 µg/m² Quai 8 voie 15 PTS - pupitre sur commande boutons Revêtement : Métal/plastique</p>

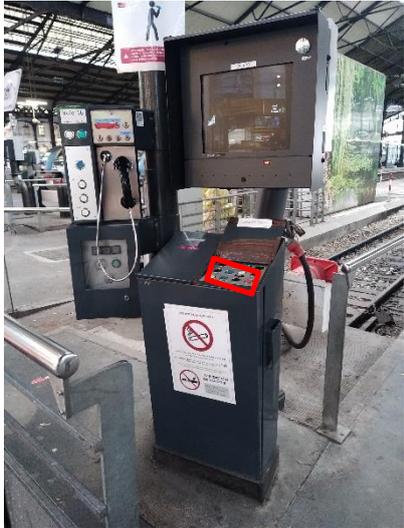
<p>595756-P22 - 167,0 $\mu\text{g}/\text{m}^2$ Quai 9 voie 16 PTS - pupitre sur commande boutons Revêtement : Métal/plastique</p>

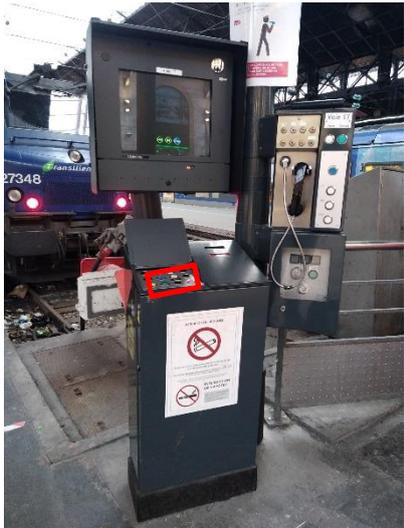
<p>595756-P23 -33,0 $\mu\text{g}/\text{m}^2$ Quai 9 voie 17 PTS - pupitre sur commande boutons Revêtement : Métal/plastique</p>

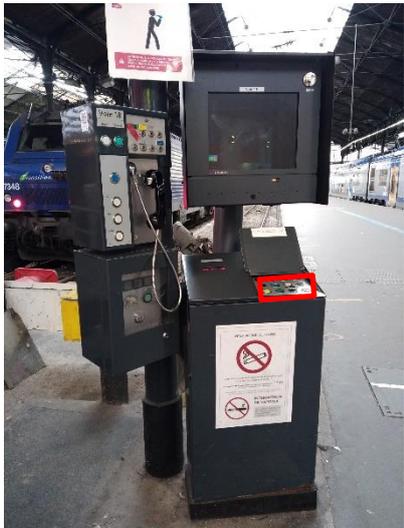
<p>595756-P24 -163,6 $\mu\text{g}/\text{m}^2$ Quai 10 voie 18 PTS - pupitre sur commande boutons Revêtement : Métal/plastique</p>

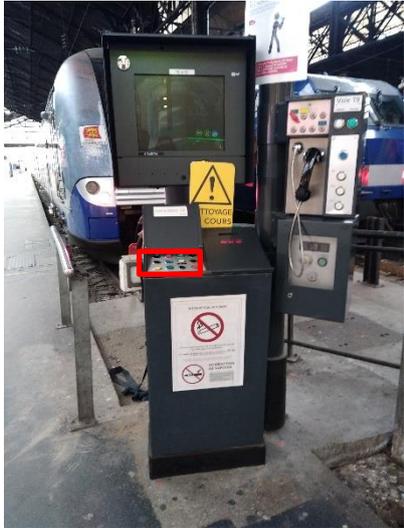
<p>595756-P25 - 35,2 $\mu\text{g}/\text{m}^2$ Quai 10 voie 19 PTS - pupitre sur commande boutons Revêtement : Métal/plastique</p>

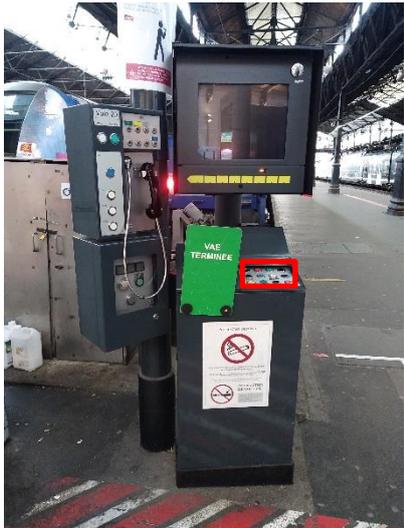
<p>595756-P26 - 61,4 $\mu\text{g}/\text{m}^2$ Quai 11 voie 20 PTS - pupitre sur commande boutons Revêtement : Métal/plastique</p>

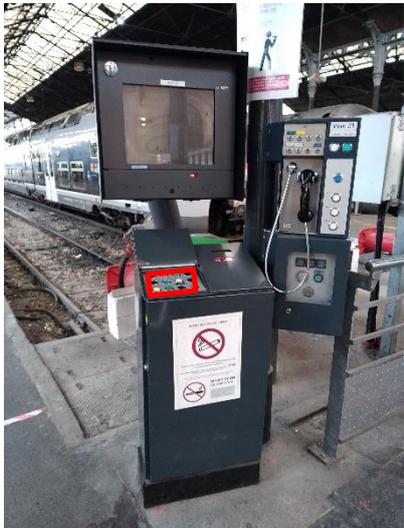
<p>595756-P27 - <28,4 $\mu\text{g}/\text{m}^2$ Quai 11 voie 21 PTS - pupitre sur commande boutons Revêtement : Métal/plastique</p>

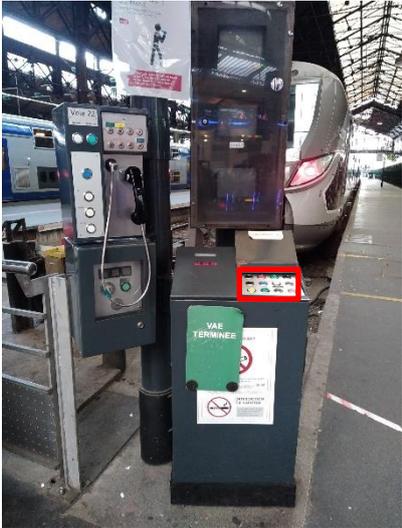
<p>595756-P28 - 52,3 $\mu\text{g}/\text{m}^2$ Quai 12 voie 22 PTS - pupitre sur commande boutons Revêtement : Métal/plastique</p>

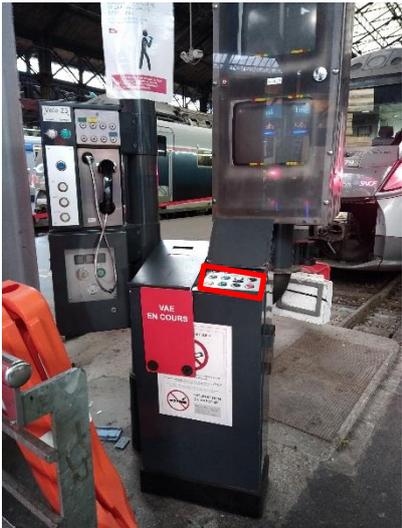
<p>595756-P29 - 28,4 $\mu\text{g}/\text{m}^2$ Quai 13 voie 23 PTS - pupitre sur commande boutons Revêtement : Métal/plastique</p>

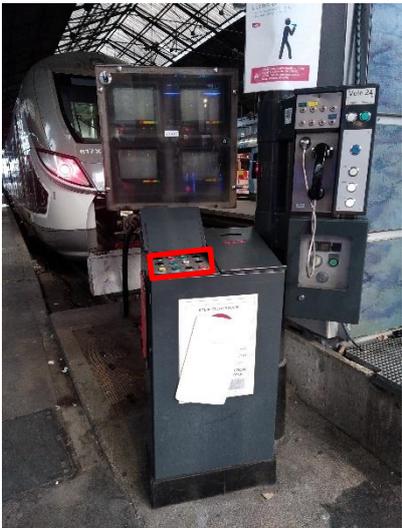
<p>595756-P30 - <28,4 $\mu\text{g}/\text{m}^2$ Quai 13 voie 24 PTS - pupitre sur commande boutons Revêtement : Métal/plastique</p>

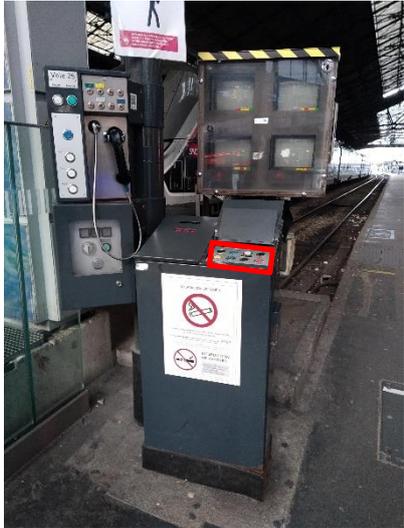
<p>595756-P31 -<28,4 $\mu\text{g}/\text{m}^2$ Quai 14 voie 25 PTS - pupitre sur commande boutons Revêtement : Métal/plastique</p>

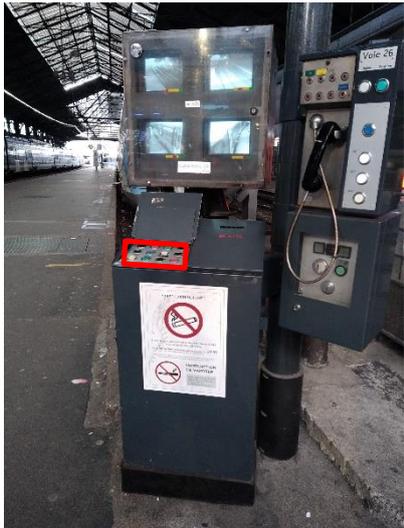
<p>595756-P32 -75,0 $\mu\text{g}/\text{m}^2$ Quai 14 voie 26 PTS - pupitre sur commande boutons Revêtement : Métal/plastique</p>

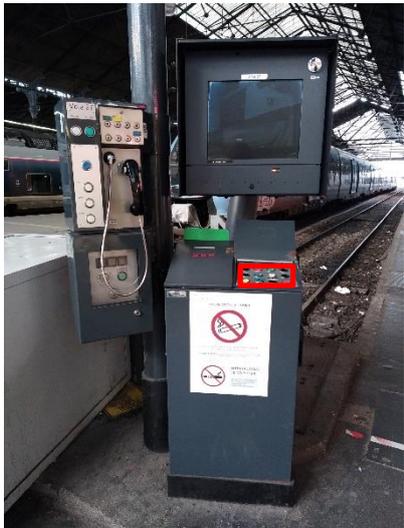
<p>595756-P33 -<28,4 $\mu\text{g}/\text{m}^2$ Quai 15 voie 27 PTS - pupitre sur commande boutons Revêtement : Métal/plastique</p>

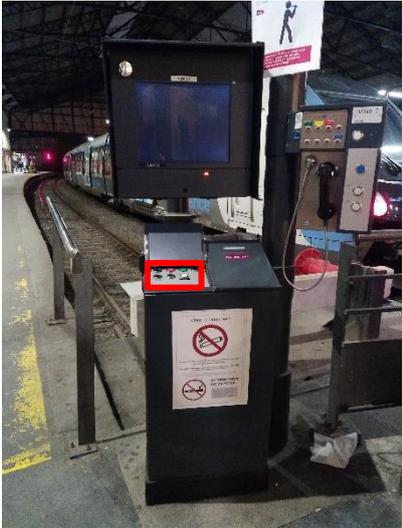
<p>595758-P1 -<28,4 $\mu\text{g}/\text{m}^2$ Quai 1 voie 1 PTS - pupitre sur commande boutons Revêtement : Métal/plastique</p>

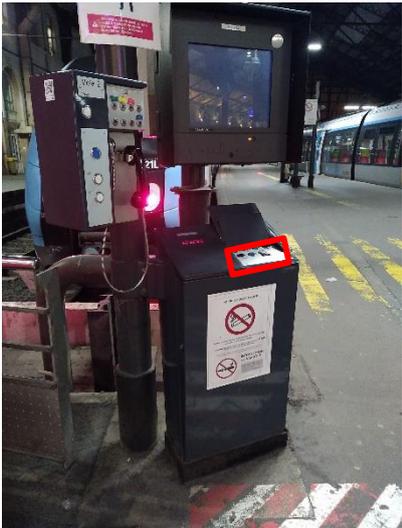
<p>595758-P2 -<28,4 $\mu\text{g}/\text{m}^2$ Quai 2 voie 2 PTS - pupitre sur commande boutons Revêtement : Métal/plastique</p>

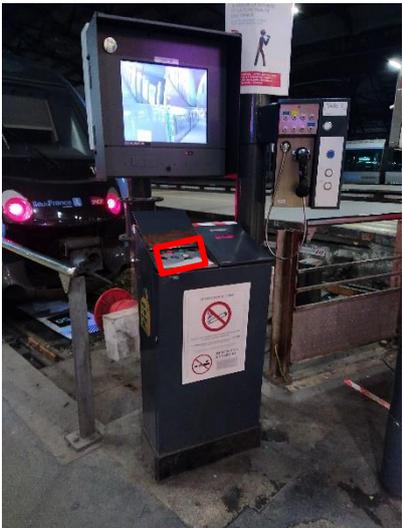
<p>595758-P3 -<28,4 $\mu\text{g}/\text{m}^2$ Quai 2 voie 3 PTS - pupitre sur commande boutons Revêtement : Métal/plastique</p>

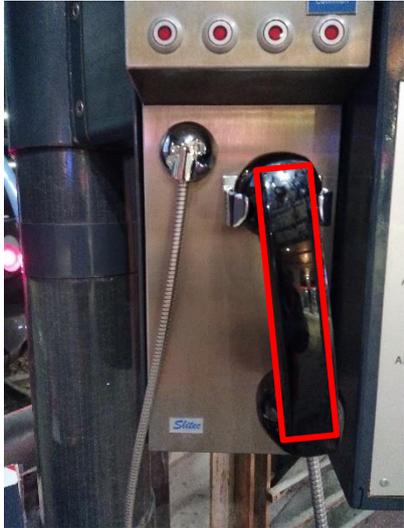
<p>595758-P4 -<100 $\mu\text{g}/\text{m}^2$ Quai 2 voie 3 PTS sur téléphone Revêtement : plastique</p>

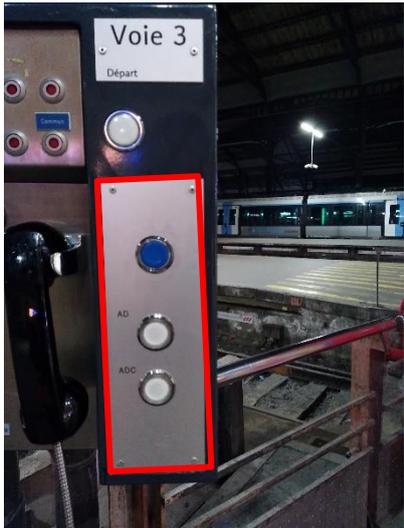
<p>595758-P5 -<35,7 $\mu\text{g}/\text{m}^2$ Quai 2 voie 3 PTS sur commande boutons verticale Revêtement : Métal/plastique</p>

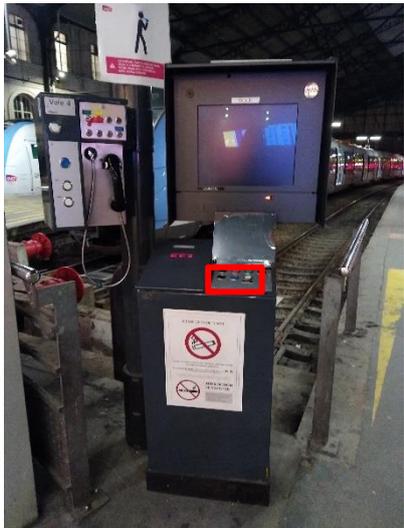
<p>595758-P6 -<28,4 $\mu\text{g}/\text{m}^2$ Quai 3 voie 4 PTS - pupitre sur commande boutons Revêtement : Métal/plastique</p>

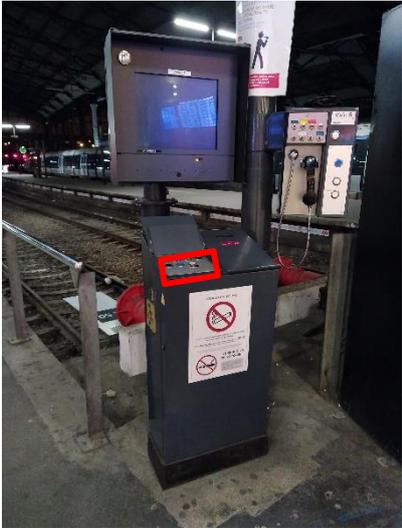
<p>595758-P7 -<28,4 $\mu\text{g}/\text{m}^2$ Quai 3 voie 5 PTS - pupitre sur commande boutons Revêtement : Métal/plastique</p>

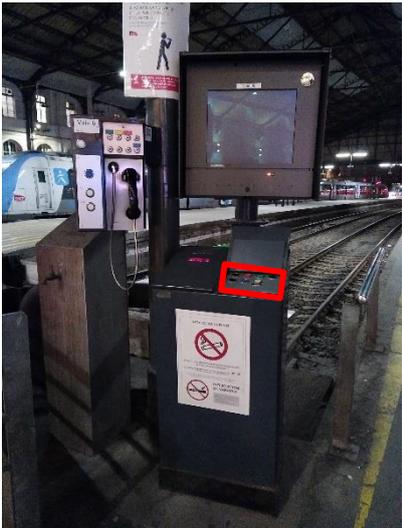
<p>595758-P8 -55,7 $\mu\text{g}/\text{m}^2$ Quai 4 voie 6 PTS - pupitre sur commande boutons Revêtement : Métal/plastique</p>

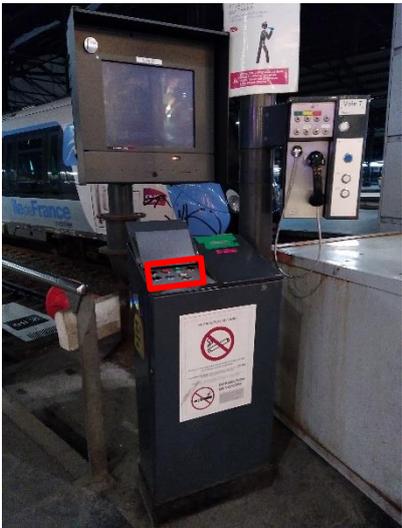
<p>595758-P9 -53,4 $\mu\text{g}/\text{m}^2$ Quai 4 voie 7 PTS - pupitre sur commande boutons Revêtement : Métal/plastique</p>

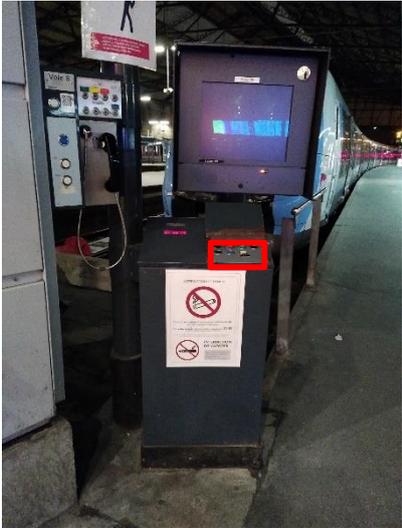
<p>595758-P10 <math><28,4 \mu\text{g}/\text{m}^2</math> Quai 5 voie 8 PTS - pupitre sur commande boutons Revêtement : Métal/plastique</p>

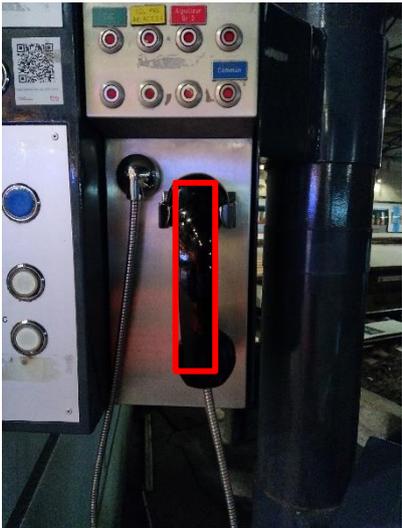
<p>595758-P11 <math><100 \mu\text{g}/\text{m}^2</math> Quai 5 voie 8 PTS sur téléphone Revêtement : plastique</p>

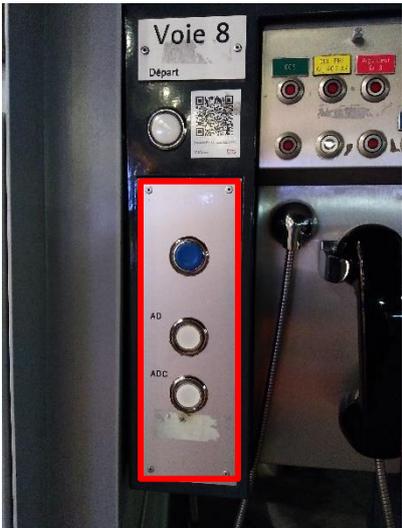
<p>595758-P12 <math><35,7 \mu\text{g}/\text{m}^2</math> Quai 5 voie 8 PTS sur commande boutons verticale Revêtement : Métal/plastique</p>

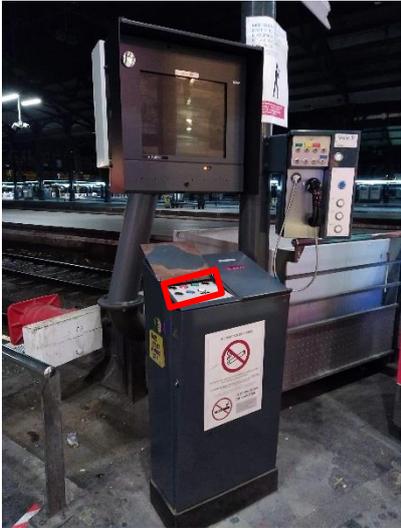
<p>595758-P13 -<28,4 $\mu\text{g}/\text{m}^2$ Quai 5 voie 9 PTS - pupitre sur commande boutons Revêtement : Métal/plastique</p>

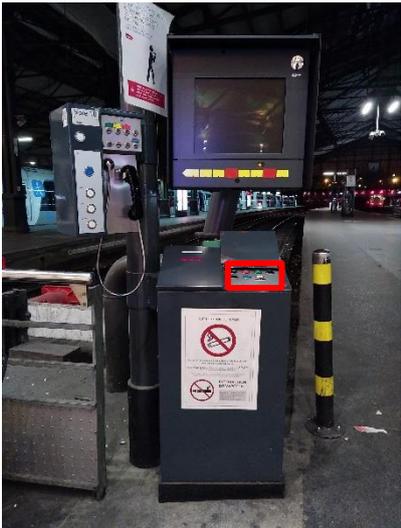
<p>595758-P14 -<28,4 $\mu\text{g}/\text{m}^2$ Quai 6 voie 10 PTS - pupitre sur commande boutons Revêtement : Métal/plastique</p>

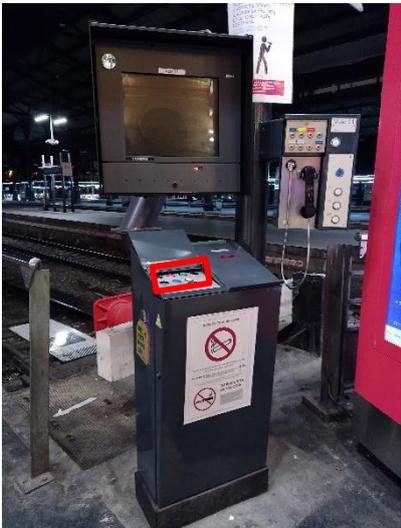
<p>595758-P15 -<28,4 $\mu\text{g}/\text{m}^2$ Quai 6 voie 11 PTS - pupitre sur commande boutons Revêtement : Métal/plastique</p>

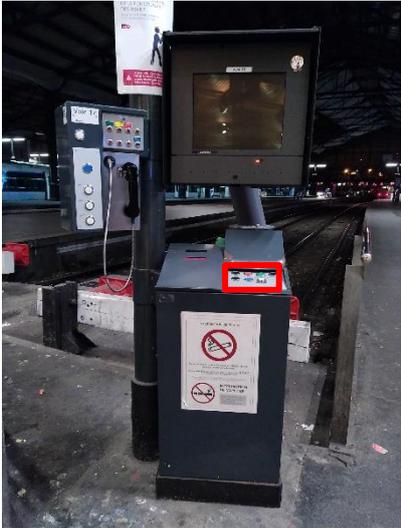
<p>595758-P16 -47,7 $\mu\text{g}/\text{m}^2$ Quai 7 voie 12 PTS - pupitre sur commande boutons Revêtement : Métal/plastique</p>

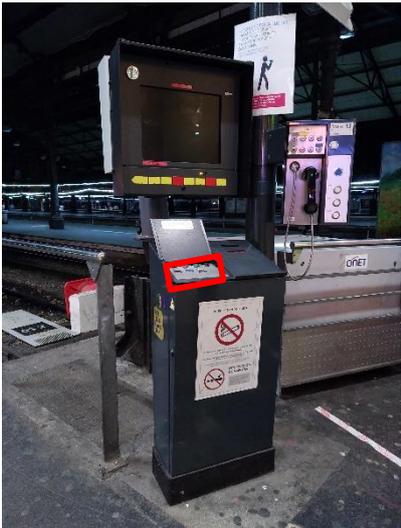
<p>595758-P17 -<28,4 $\mu\text{g}/\text{m}^2$ Quai 7 voie 13 PTS - pupitre sur commande boutons Revêtement : Métal/plastique</p>

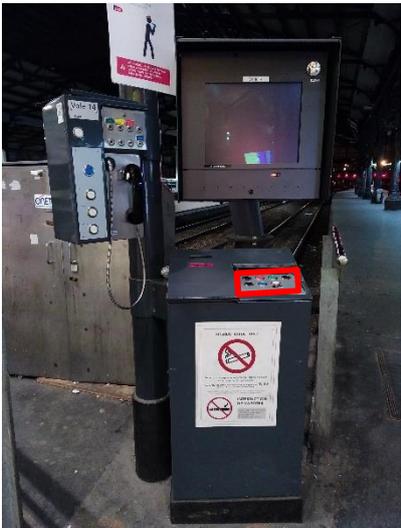
<p>595758-P18 -28,4 $\mu\text{g}/\text{m}^2$ Quai 8 voie 14 PTS - pupitre sur commande boutons Revêtement : Métal/plastique</p>

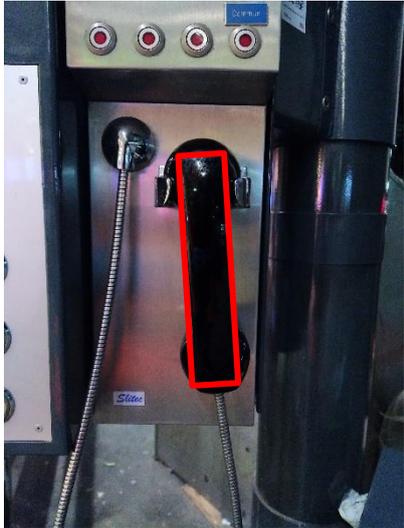
<p>595758-P19 -<100 µg/m² Quai 8 voie 14 PTS sur téléphone Revêtement : plastique</p>

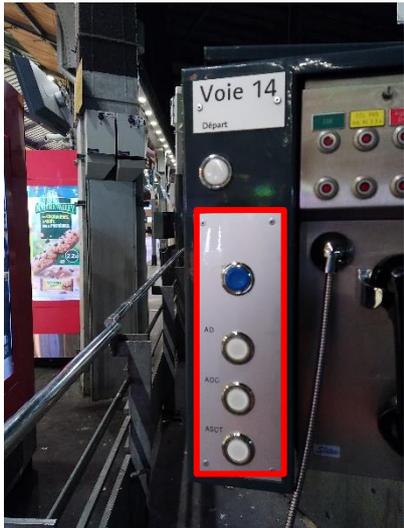
<p>595758-P20 -<35,7 µg/m² Quai 8 voie 14 PTS sur commande boutons verticale Revêtement : Métal/plastique</p>

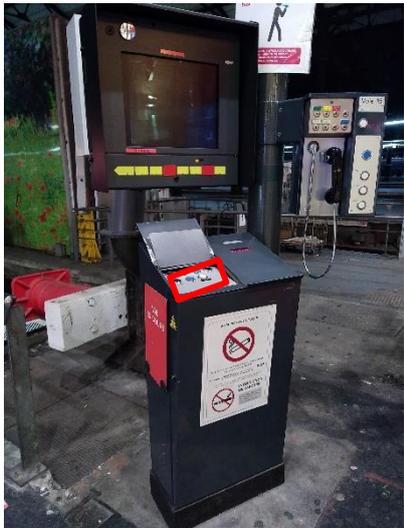
<p>595758-P21 -<28,4 µg/m² Quai 8 voie 15 PTS - pupitre sur commande boutons Revêtement : Métal/plastique</p>

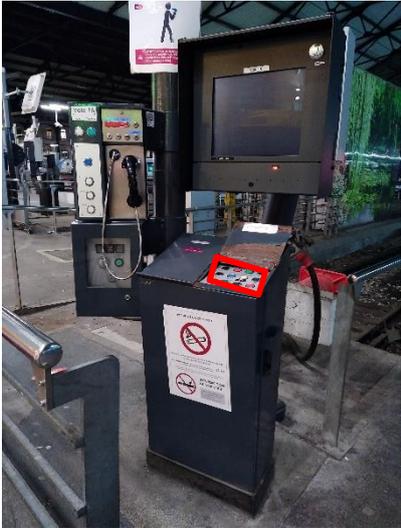
<p>595758-P22 -30,7 $\mu\text{g}/\text{m}^2$ Quai 9 voie 16 PTS - pupitre sur commande boutons Revêtement : Métal/plastique</p>

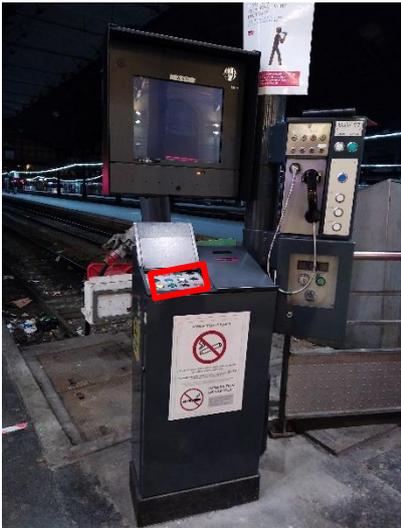
<p>595758-P23 -<28,4 $\mu\text{g}/\text{m}^2$ Quai 9 voie 17 PTS - pupitre sur commande boutons Revêtement : Métal/plastique</p>

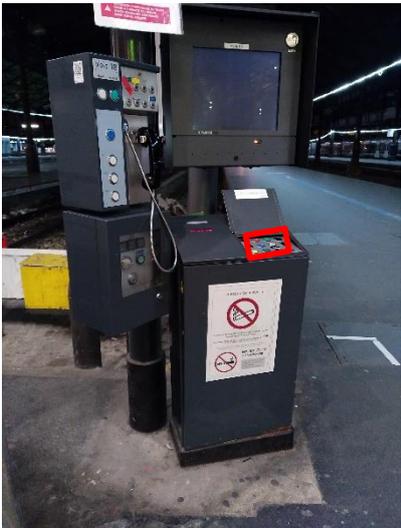
<p>595758-P24 -70,5 $\mu\text{g}/\text{m}^2$ Quai 10 voie 18 PTS - pupitre sur commande boutons Revêtement : Métal/plastique</p>

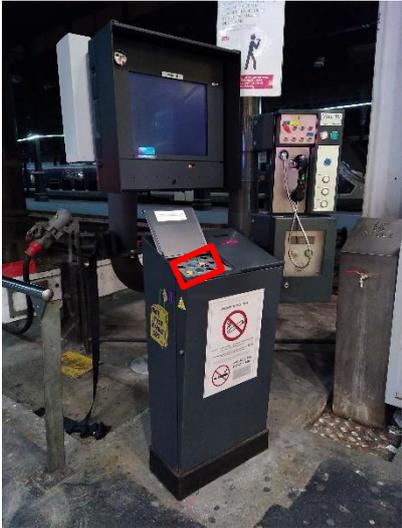
<p>595758-P25 -28,4 $\mu\text{g}/\text{m}^2$ Quai 10 voie 19 PTS - pupitre sur commande boutons Revêtement : Métal/plastique</p>

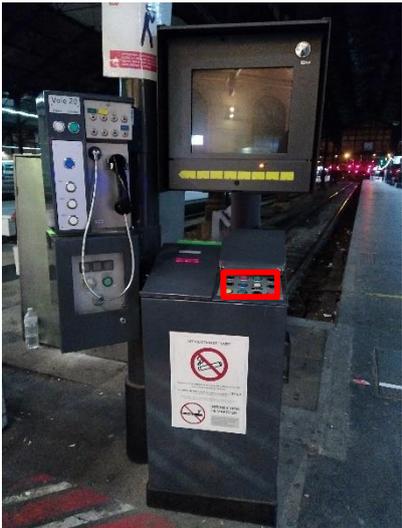
<p>595758-P26 -33,0 $\mu\text{g}/\text{m}^2$ Quai 11 voie 20 PTS - pupitre sur commande boutons Revêtement : Métal/plastique</p>

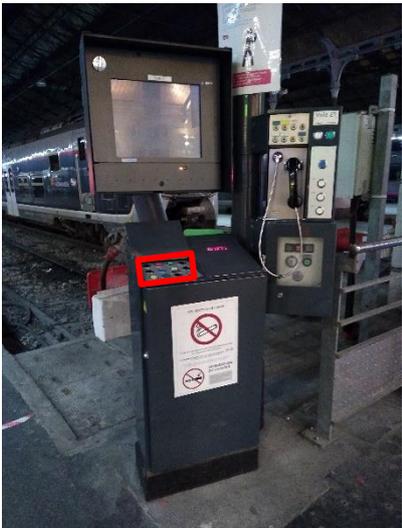
<p>595758-P27 -<28,4 $\mu\text{g}/\text{m}^2$ Quai 11 voie 21 PTS - pupitre sur commande boutons Revêtement : Métal/plastique</p>

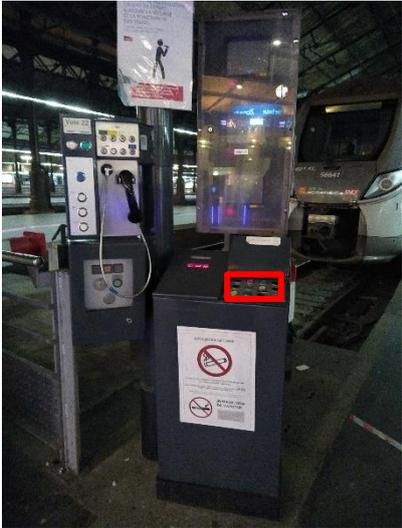
<p>595758-P28 -<math>28,4 \mu\text{g}/\text{m}^2</math> Quai 12 voie 22 PTS - pupitre sur commande boutons Revêtement : Métal/plastique</p>

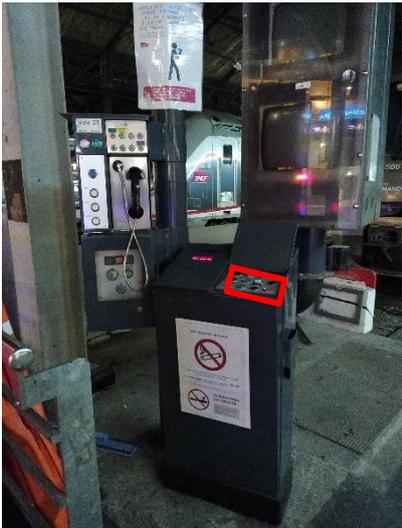
<p>595758-P29 -<math>28,4 \mu\text{g}/\text{m}^2</math> Quai 13 voie 23 PTS - pupitre sur commande boutons Revêtement : Métal/plastique</p>

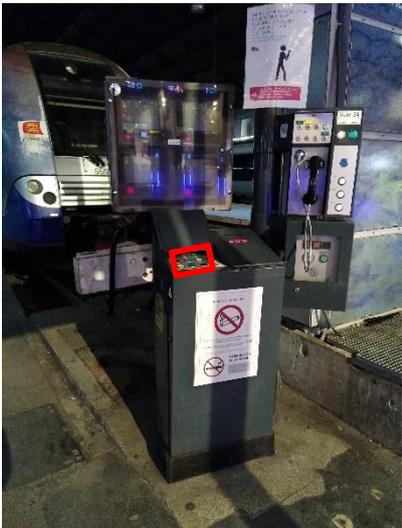
<p>595758-P30 -<math>28,4 \mu\text{g}/\text{m}^2</math> Quai 13 voie 24 PTS - pupitre sur commande boutons Revêtement : Métal/plastique</p>

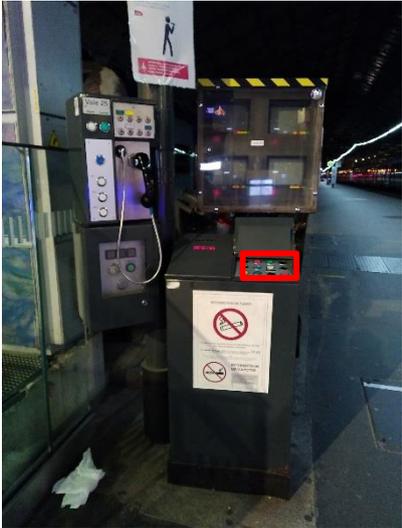
<p>595758-P31 -<28,4 $\mu\text{g}/\text{m}^2$ Quai 14 voie 25 PTS - pupitre sur commande boutons Revêtement : Métal/plastique</p>

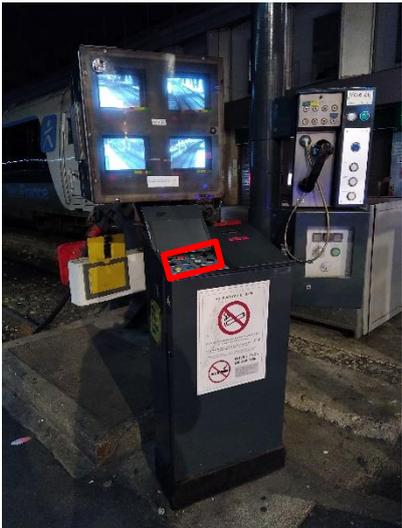
<p>595758-P32 -76,1 $\mu\text{g}/\text{m}^2$ Quai 14 voie 26 PTS - pupitre sur commande boutons Revêtement : Métal/plastique</p>

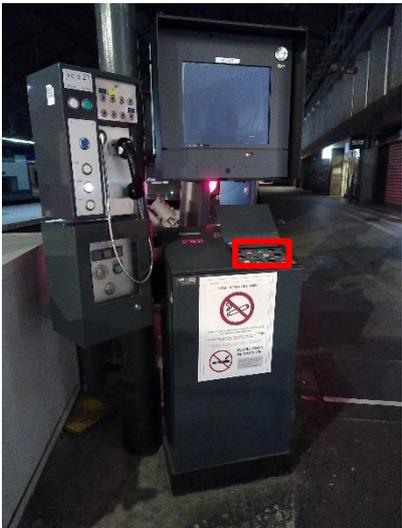
<p>595758-P33 -<28,4 $\mu\text{g}/\text{m}^2$ Quai 15 voie 27 PTS - pupitre sur commande boutons Revêtement : Métal/plastique</p>
