# Dossier de prélèvements de lingettes surfacique zone publique

GARE SNCF PARIS AUSTERLITZ

## Rapport de contrôle plomb d'empoussièrement surfacique Pendant travaux

| Description générale | Gare d'Austerlitz<br>Bâtiment Transit « zone MGA »<br>Prélèvements à l'intérieur de la zone publique | | | |

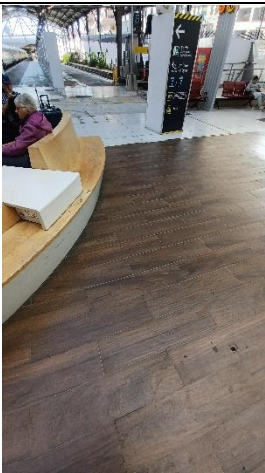
| LOCAL | N° de lot de fabrication de la lingette | N° du prélèvt de poussière | Résultats en $\mu\text{m} / \text{m}^2$ | Visuel | Zone Public ou travailleur |
|---|---|---|---|---|---|
| Centre de transit - Sol | N° de LOT 0774919122 3 | P1 | 115.402 $\mu\text{g}/\text{m}^2$ | | Publique |

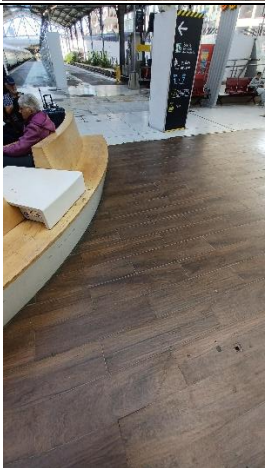
| LOCAL | N° de lot de fabrication de la lingette | N° du prélèvt de poussière | Résultats en $\mu\text{m} / \text{m}^2$ | Visuel | Zone Public ou travailleur |
|---|---|---|---|---|---|
| 2 Centre de transit - Banc | N° de LOT 0774919122 3 | P2 | 20.892 $\mu\text{g}/\text{m}^2$ | | Publique |

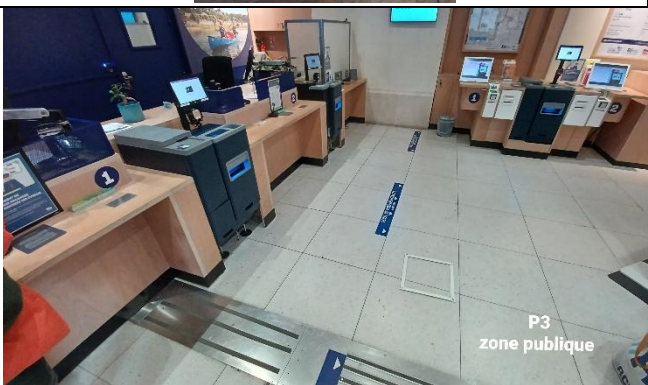
| LOCAL | N° de lot de fabrication de la lingette | N° du prélèvt de poussière | Résultats en $\mu\text{m} / \text{m}^2$ | Visuel | Zone Public ou travailleur |
|---|---|---|---|---|---|
| 3 Salon voyageur - Sol | N° de LOT 0774919122 3 | P3 | 165.739 $\mu\text{g}/\text{m}^2$ | | Publique |

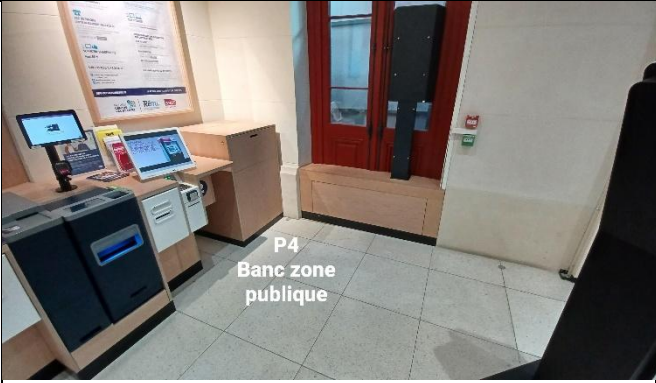
| 4 Salon<br>voyageur<br>- Banc | N° de LOT<br>0774919122<br>3 | P4 | 49.126<br>$\mu\text{g}/\text{m}^2$ | | Publique |

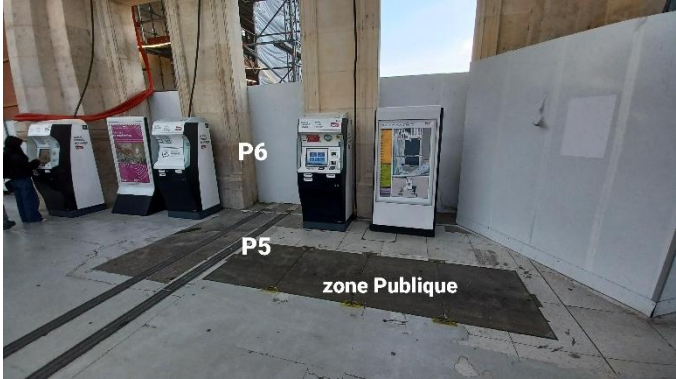
| 5 Quai<br>transversal<br>- Sol | N° de LOT<br>0774919122<br>3 | P5 | 104.611<br>$\mu\text{g}/\text{m}^2$ | | Publique |

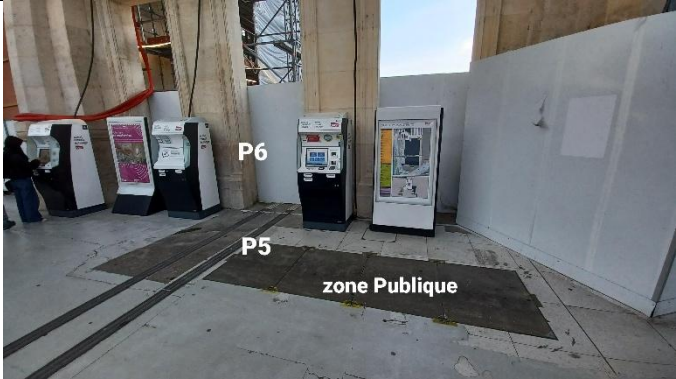
| 6 Quai<br>transversal<br>-<br>Automate | N° de LOT<br>0774919122<br>3 | P6 | 42.728<br>$\mu\text{g}/\text{m}^2$ | | Publique |

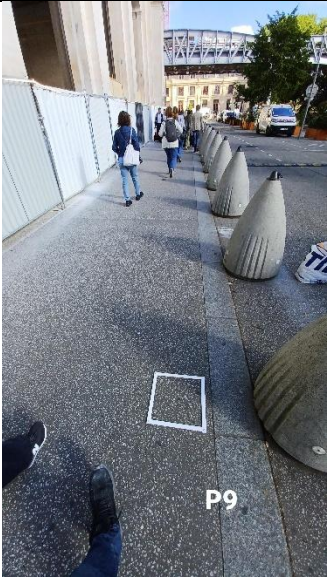
| 9 Cour Seine devant pavillon de l'Horloge | N°de LOT<br>0774919122<br>3 | P9 | 115.084<br>$\mu\text{g}/\text{m}^2$ | | Publique |

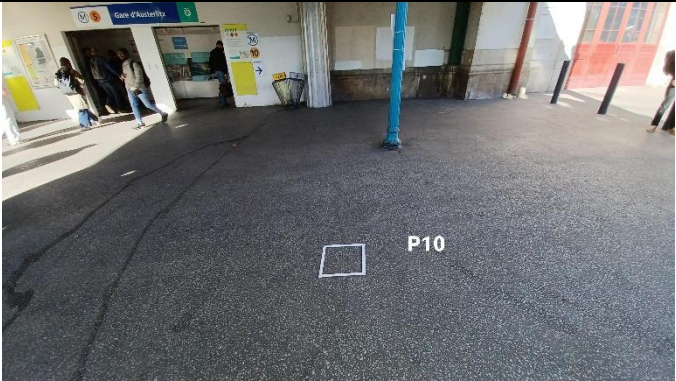
| 10 Cour Seine entrée métro | N°de LOT<br>0774919122<br>3 | P10 | 37.37<br>$\mu\text{g}/\text{m}^2$ | | Publique |

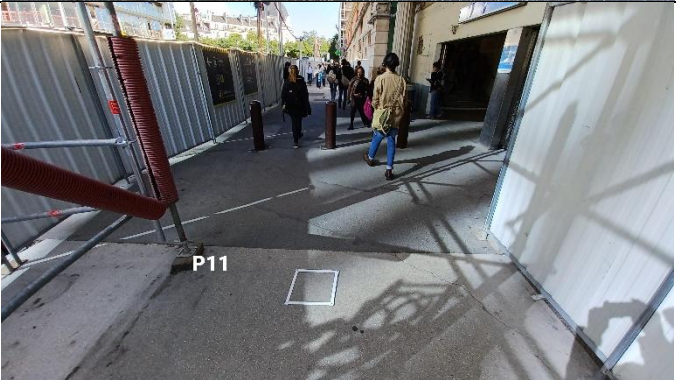
| 11 Cour muséum entrée métro | N°de LOT<br>0774919122<br>3 | P11 | 135.538<br>$\mu\text{g}/\text{m}^2$ | | Publique |

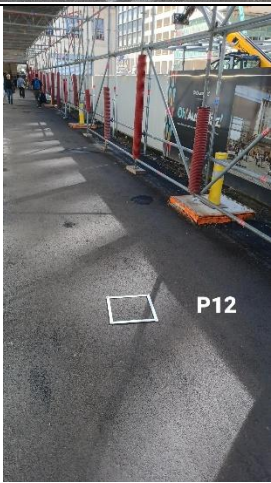
| 12 Cour muséum face file 12 | N°de LOT<br>0774919122<br>3 | P12 | 86.586<br>$\mu\text{g}/\text{m}^2$ | | Publique |

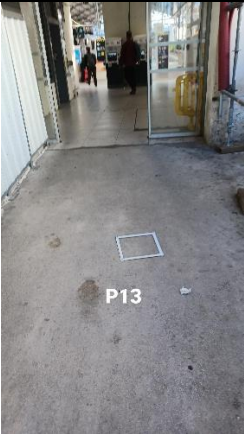
| 13 Cour<br>muséum | N° de LOT<br>0774919122<br>3 | P13 | 310.888<br>$\mu\text{g}/\text{m}^2$ | | Publique |

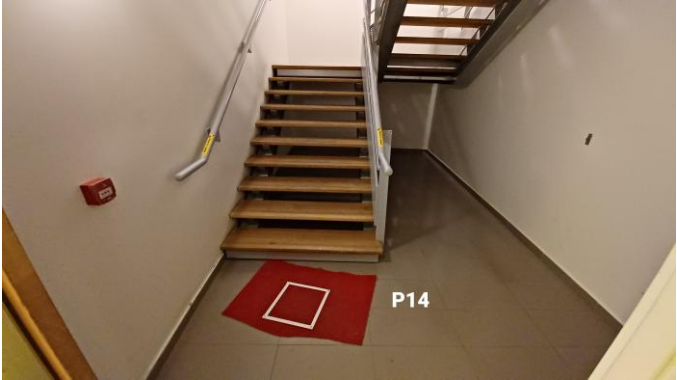
| 14 PAVILLION<br>HORLOGE<br>ESCALIER<br>RDC | N° de LOT<br>0774919122<br>3 | P14 | 110.075<br>$\mu\text{g}/\text{m}^2$ | | Publique |

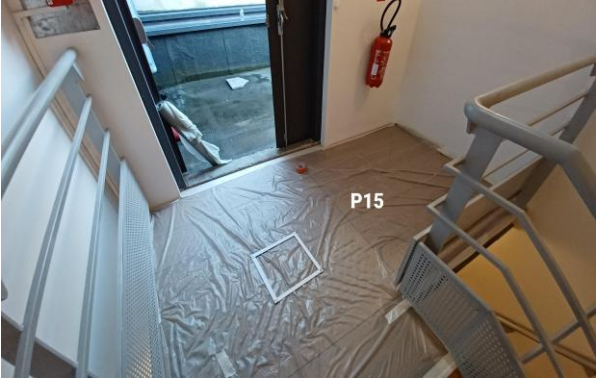
| 15<br>PAVILLION<br>HORLOGE<br>ESCALIER<br>AVANT<br>TERASSE | N° de LOT<br>0774919122<br>3 | P15 | 96.744<br>$\mu\text{g}/\text{m}^2$ | | Publique |

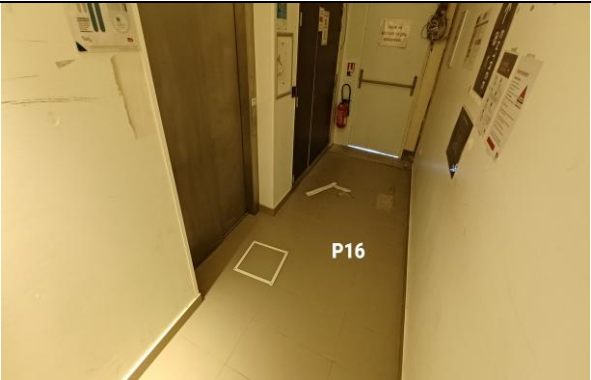
| 16<br>PAVILLION<br>ASCENSEUR | N° de LOT<br>0774919122<br>3 | P16 | 68.159<br>$\mu\text{g}/\text{m}^2$ | | Publique |

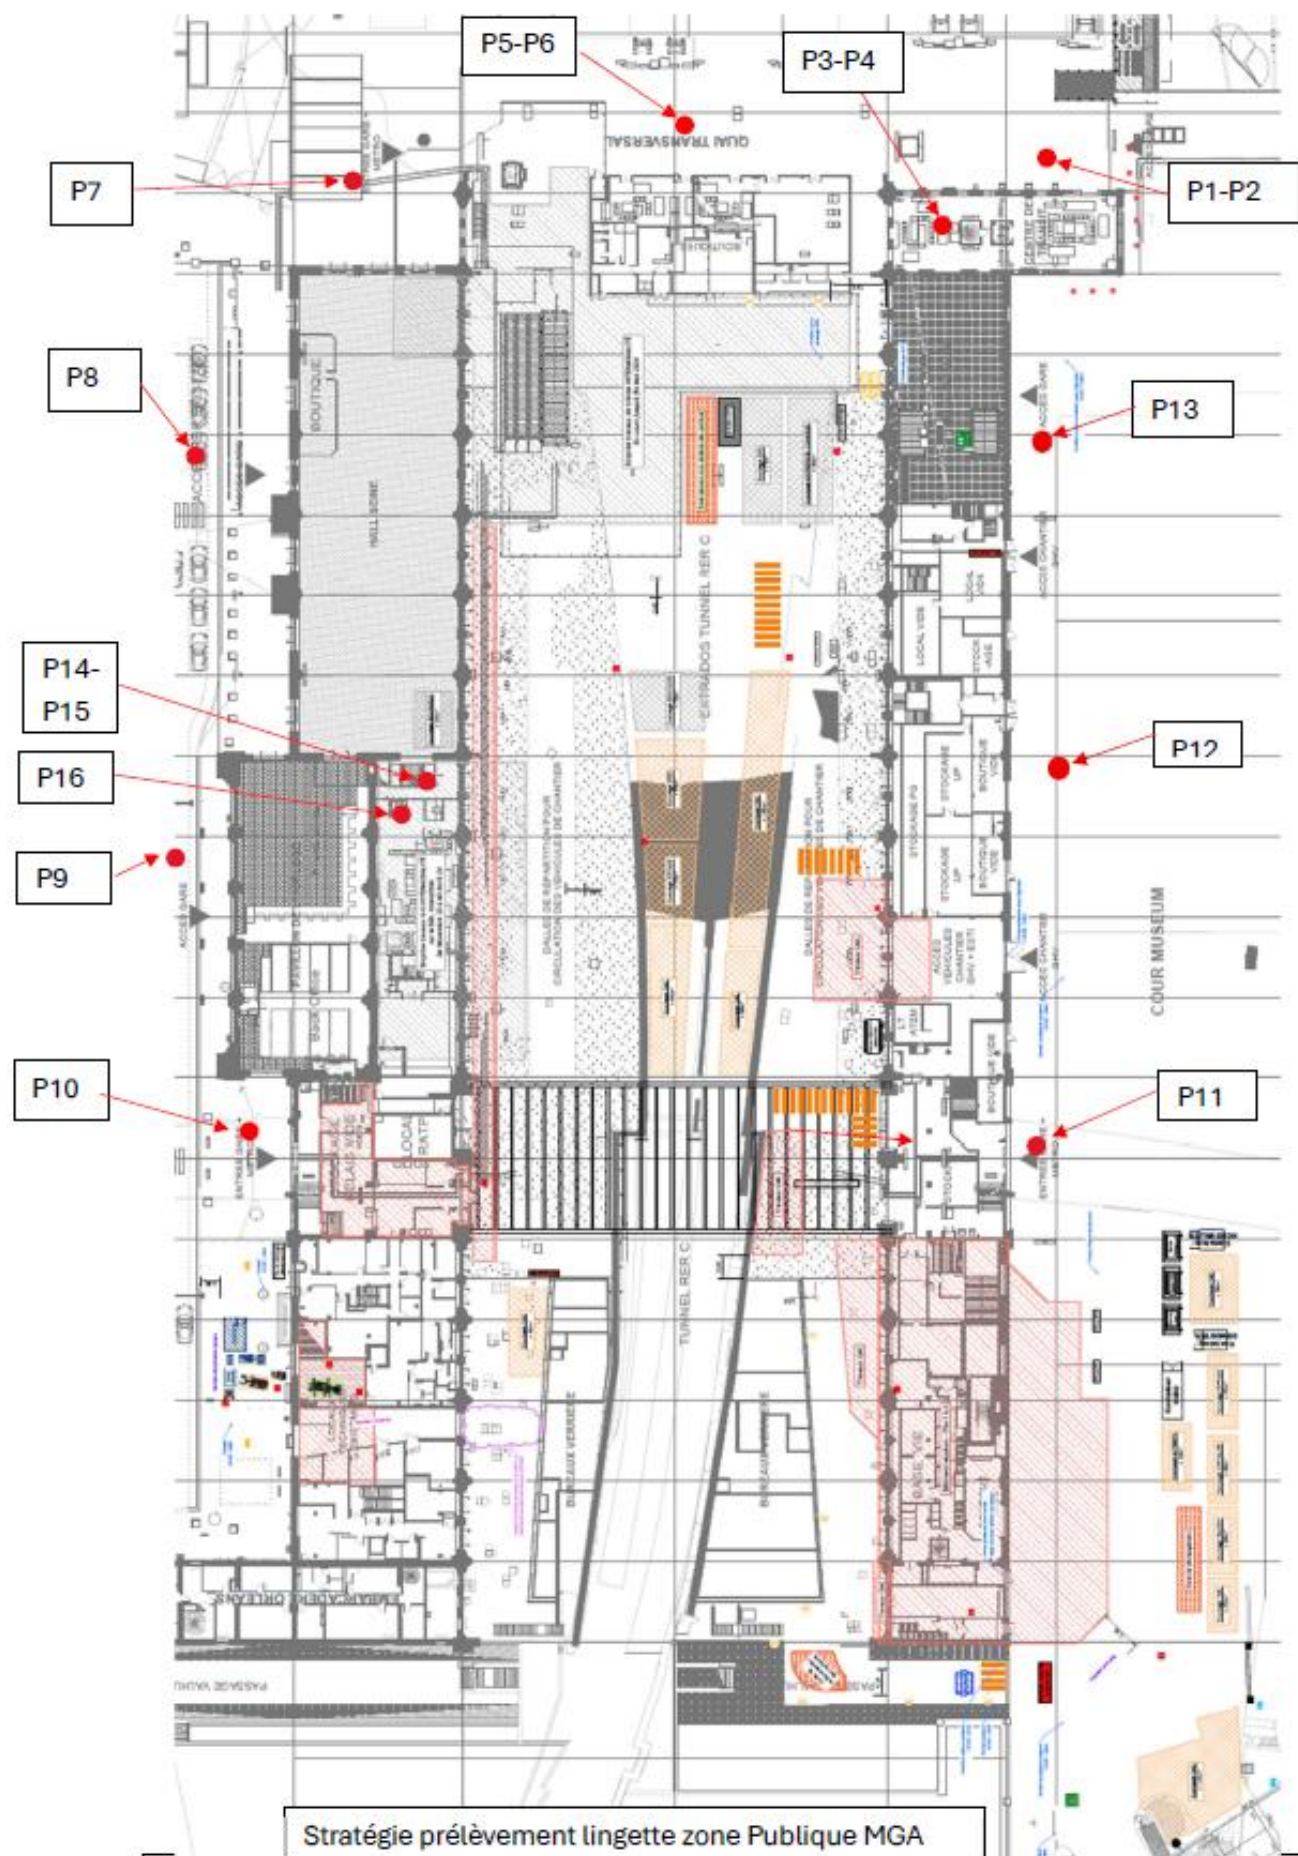
Stratégie de prélèvement lingette zone publique MGA

La stratégie de prélèvement de la zone publique du chantier MGA a été réadaptée Suite à l'intégration du salon voyageurs en zone chantier : prélèvements déplacés dans la billetterie.

Ci-dessous le tableau et le plan avec modifications de prélèvements.
