# GARE DE PARIS SAINT LAZARE

Prélèvements lingette

Quais et Equipements sur les quais

## Rénovation de la Grande Halle Voyageurs de Paris Saint-Lazare

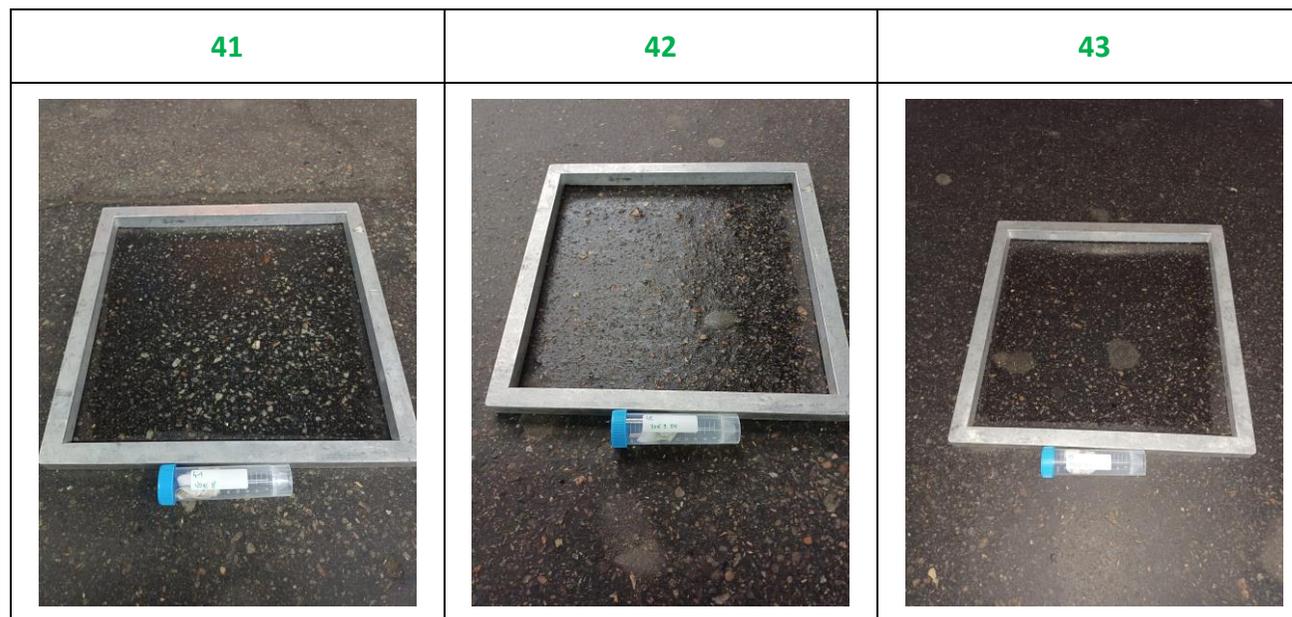
**Annexe : Photos / Plans**

Détermination	N°	Etage / Localisation / Position / Type de revêtement				Résultat	Unité
Teneur en plomb acido soluble Selon la Norme NF EN ISO 11-885	41	RDC	Voie 8	Sol	Bitume	653,2	µg/m <sup>2</sup>
	42	RDC	Voie 9 2N	Sol	Bitume	617,2	µg/m <sup>2</sup>
	43	RDC	Voie 9 2B	Sol	Bitume	297,2	µg/m <sup>2</sup>
