GARE PARIS LYON

ANALYSE SURVEILLANCE HEBDOMADAIRE - AC - N° 86

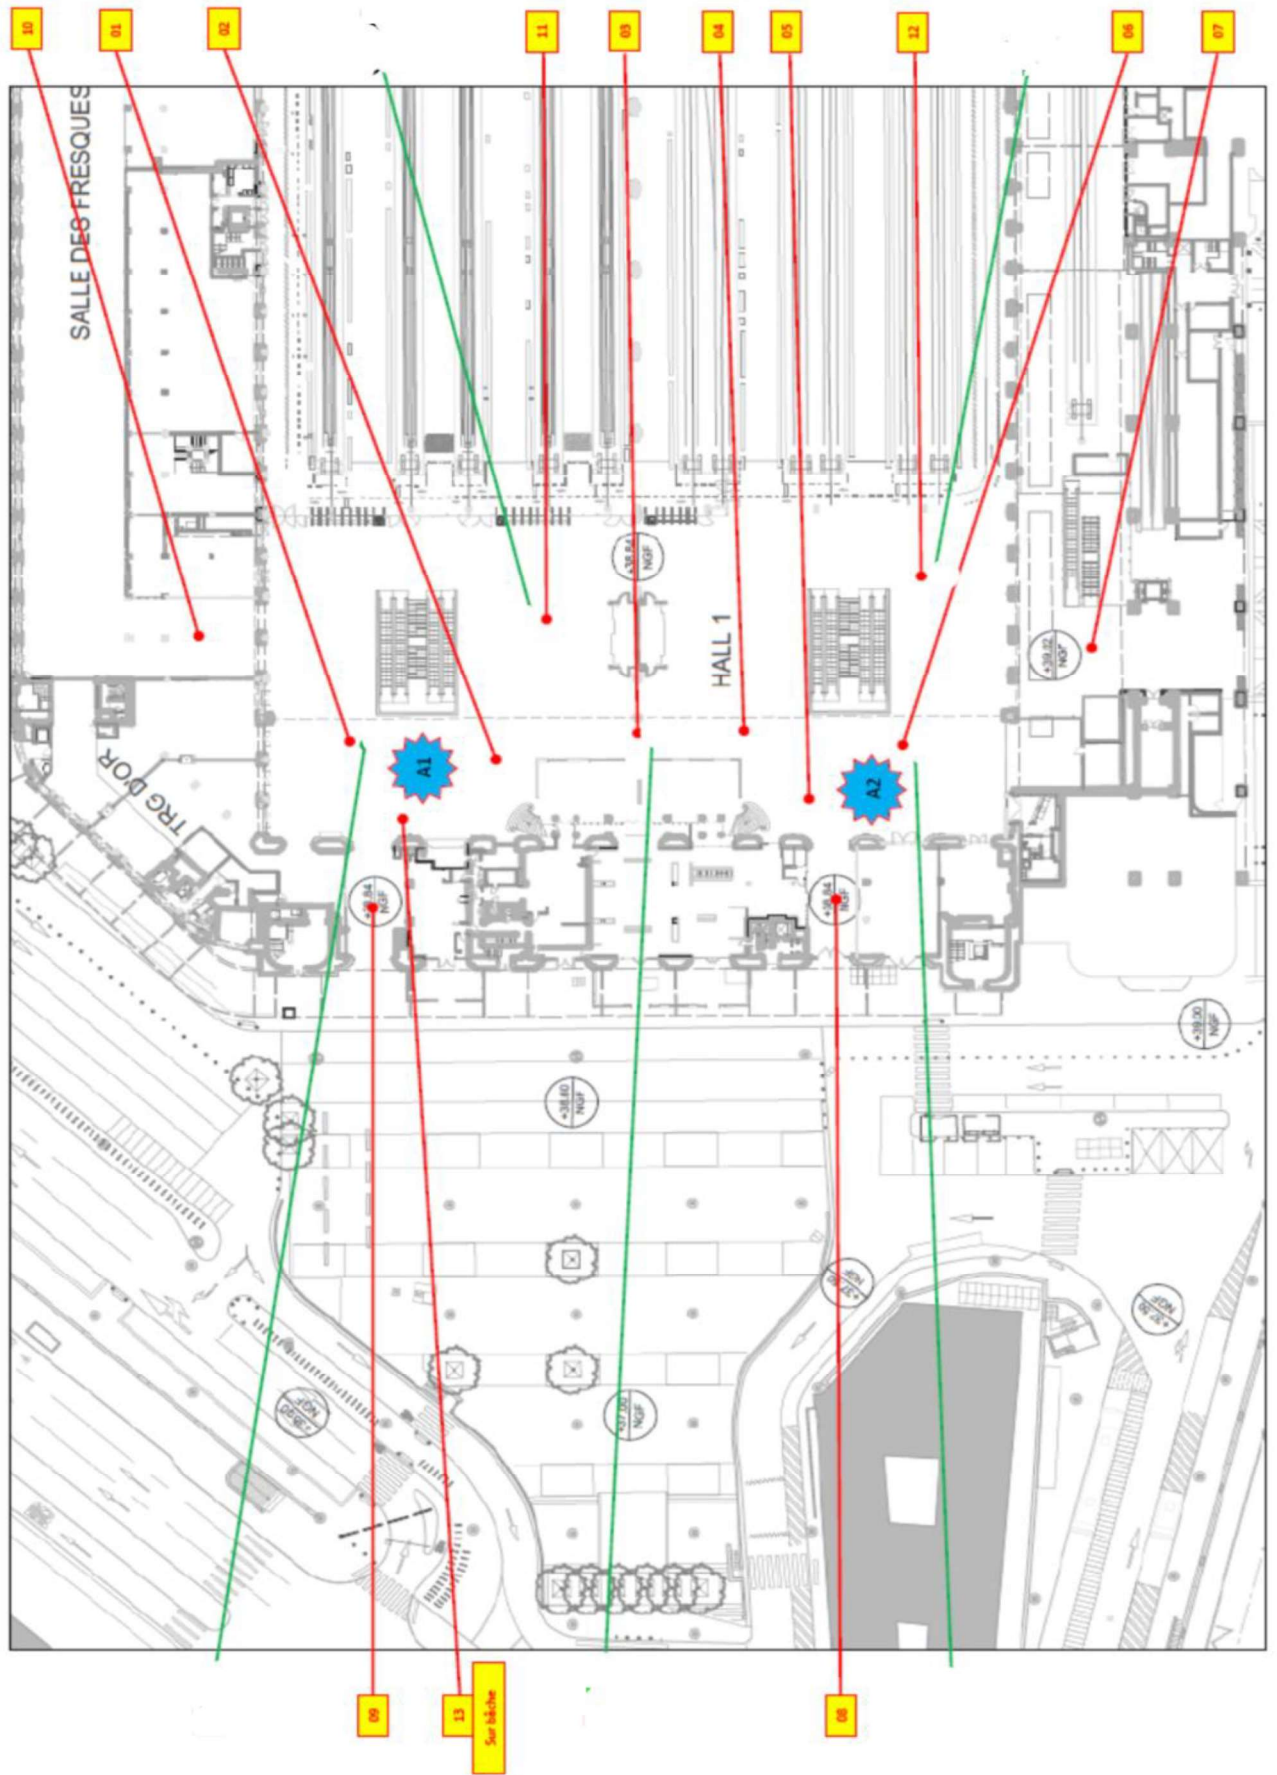
PLY - PHV - N38 - Plan de localisation des analyses MOA

N° prélevement	Localisation	Support	Concentration μ/m^2	Remarque
HALL 1 - Zone sous PHV				
P 01	Sous PHV - coté Chalon - coté Nord	Carrelage	30,80	
P 02	Sous PHV - coté Chalon - coté Sud	Carrelage	13,20	
P 03	Sous PHV - centre	Carrelage	32,40	
P 04	Sous PHV - coté Bercy - coté Nord	Carrelage	37,60	
P 05	Sous PHV - coté Bercy - Centre	Carrelage	15,60	
P 06	Sous PHV - coté Bercy - coté Sud	Carrelage	12,00	
Moyenne :			23,60	
HALL 1 - Entrée				
P 07	Bercy	Carrelage	11,60	
P 08	Parvis - Sud	Carrelage	40,00	
P 09	Parvis - Nord	Carrelage	28,40	
P 10	Chalon - salle des fresques	Carrelage	10,00	
HALL 1 - Quai transversal				
P 11	Zone Nord	Carrelage	25,20	
P 12	Zone Sud	Carrelage	10,00	
Moyenne :			17,60	
Hall 1 - surveillance sur bache de protection PHV - Coté Nord				
Moyenne de l'ensemble des mesures au sol :			22,23
